**Informe presentado por el Injeniero don
Ernesto Aguirre sobre los materiales i los
procedimientos de construcción en la re-
jión afectada por el terremoto del 10 de
Noviembre de 1922.**

Santiago, 13 de Abril de 1923.

Informe presentado por el Injeniero don Ernesto Aguirre, sobre los materiales i los procedimientos de construcción en la rejión afectada por el terremoto del 10 Noviembre de 1922.

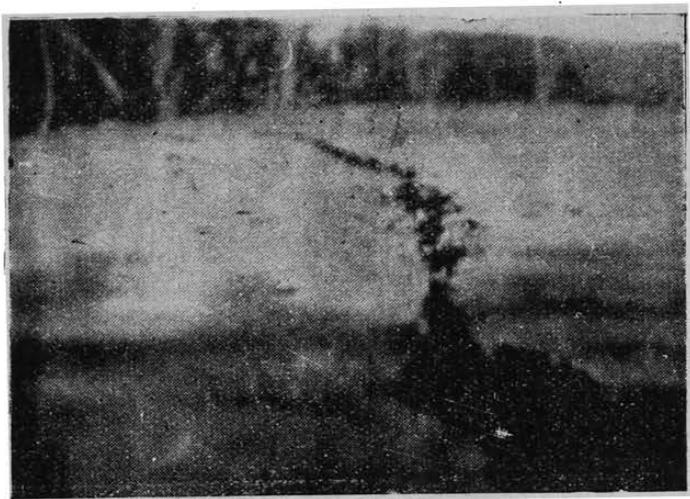
En algunos puntos, se produjeron grietas en el suelo de los alrededores de Copiapó. La fotografía

N.º 1.—COPIAPÓ.—Grieta.

N.º 1 muestra una de ellas, i las fotografías números 2 i 3, las visitadas en la Hacienda Nicolasa, al lado de la vía férrea entre Vallenar i Huasco. El terreno, relativamente plano, está aquí formado de arena, ripio i grava. Las grietas tenían una profundidad visible como de un metro; superiormente, una anchura de unos 0.25 m. i una lonjitud de 15 a 20 m.

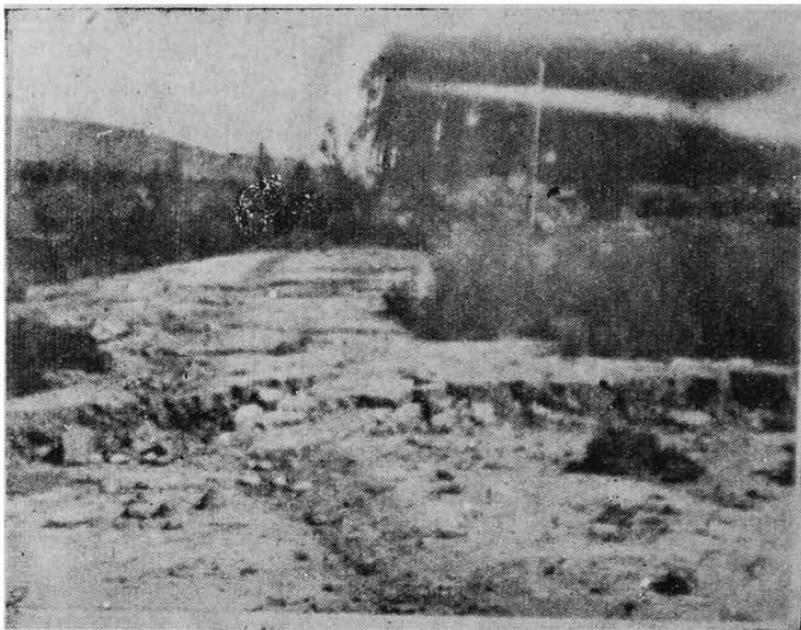
N.º 2.—DEPARTAMENTO DE FREIRINA.—Cerca de la vía férrea; grietas en el trayecto entre Nicolasa i Freirina.

Numerosos conos entre las grietas, hasta de 0.15 m. de altura, con una pequeña boca en el vértice, a manera de cráter, formados de una arena mui fina que debió salir en forma de barro fluido, constituían una prueba evidente de que durante el terremoto ha habido, por tales rasgaduras, precipitación del agua de las primeras mapas subterráneas, provocada por los asentamientos del terreno suelto.

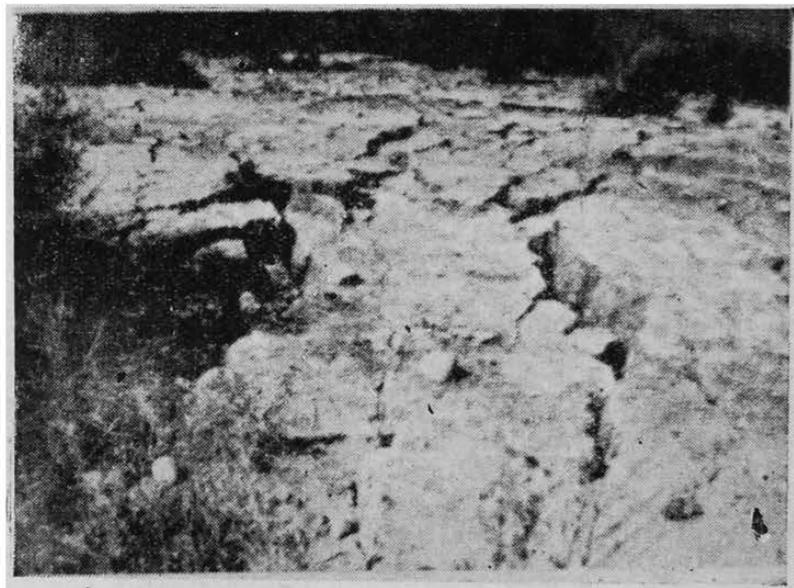
N.º 3.—DEPARTAMENTO DE FREIRINA.—Cerca de la vía férrea, grietas en el trayecto entre Nicolasa i Freirina.

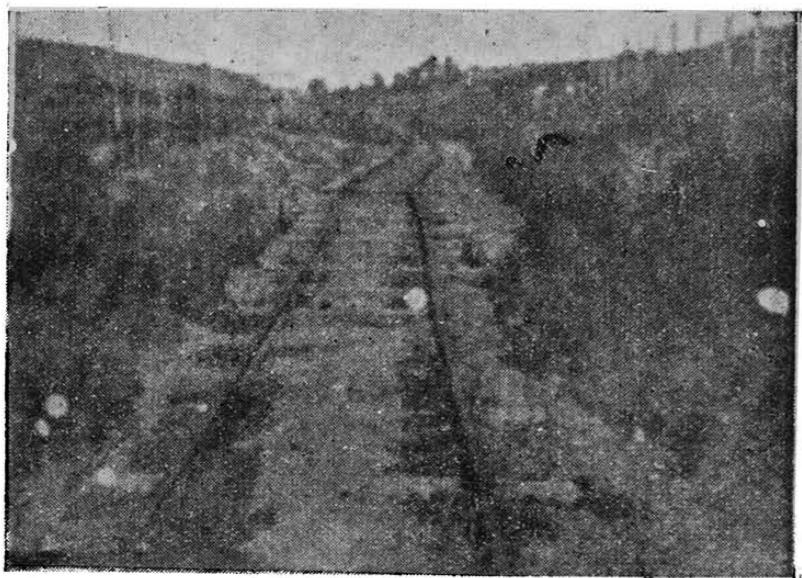
N.º 4.—NICOLASA.—Línea férrea entre Vallenar i Freirina.—Traslación horizontal de la vía.

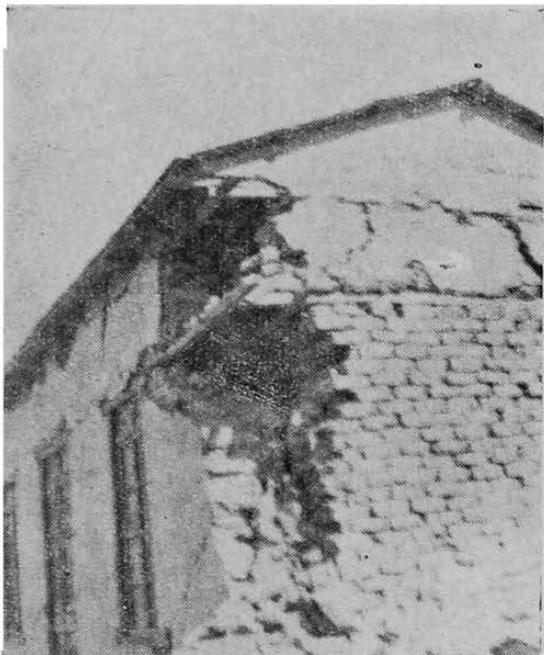
Las llaves que ví en las demás construcciones por ser mui débiles i no interesar a la masa del muro, han constituído defectos evidentes en las obras, como lo prueba la fotografía N.º 18.

N.º 18.—VALLENAR.—Procedimientos imperfectos de trabar los muros.

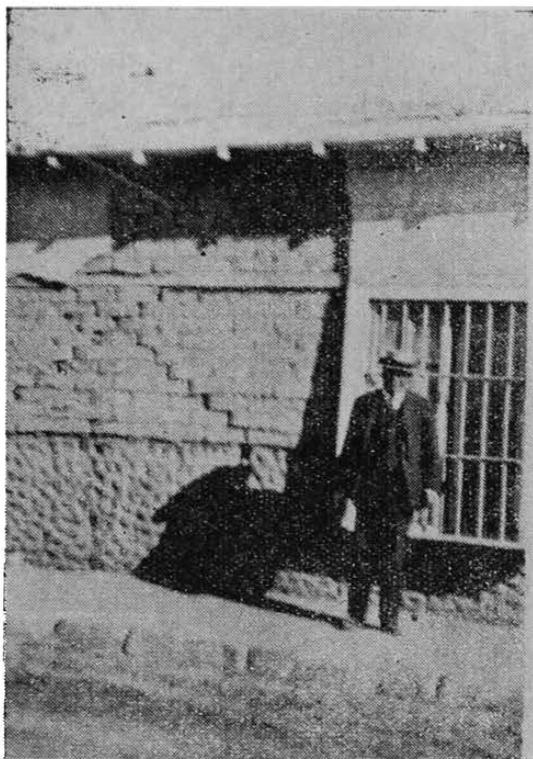
Características son las grietas en líneas escalonadas i formando X que presentan muchos muros de adobes, debidas según todas las probabilidades, a la acción de empujes horizontales u oblicuos en el plano de ellos.

N.º 29.—COPIAPÓ.—Grieta característica en una casa.

Véase la fotografía N.º 29. Tales grietas diagonales se producen siempre según las líneas de juntura de los adobes, de modo que las cuatro porciones triangulares en que se divide el macizo se separan por destrucción de la adherencia i sin ruptura de los adobes. Observé esto mismo, en algunos sepulcros de ladrillo, en Copiapó, i en la cárcel de La Serena, edificio construído del mismo material. El mortero de las grietas perdía su adherencia o se disgregaba.

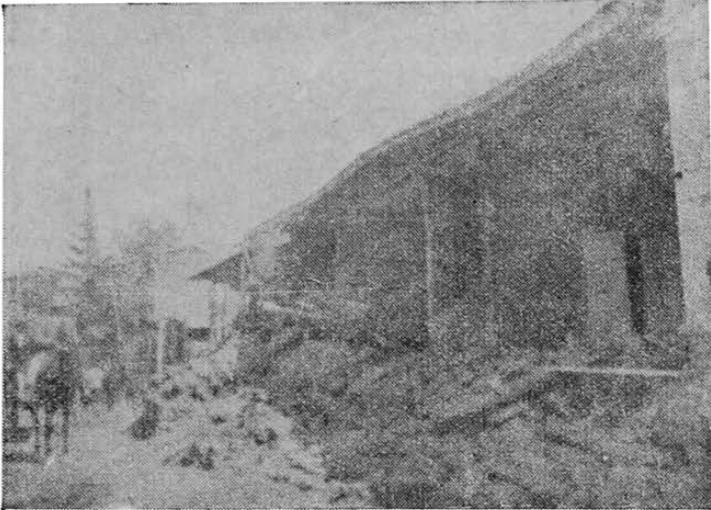
números 35 i 35 A. muestran otros ejemplos de los efectos tan distintos del terremoto en murallas de tabiques i de adobes.

N.º 35.—VALLENAR.—Casa.

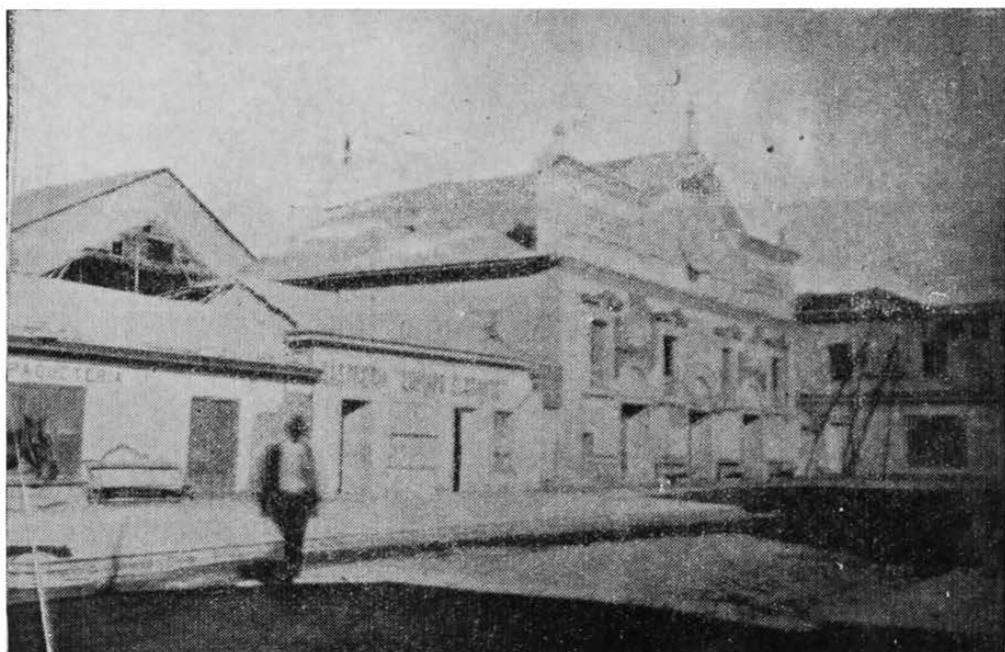
El revoque sobre listones cuadrados, caso del teatro de Copiapó, fotografía N.º 36, casi siempre se deteriora. Si los listones tuvieran los bordes acanalados con una porción saliente, o bien fuera su cara exterior más ancha que la interior, se mejorarían los resultados, por la doble ventaja de realizar una mejor trabazón del estuco i permitir disminuir su espesor.

N.º 36.—COPIAPÓ.—Teatro.

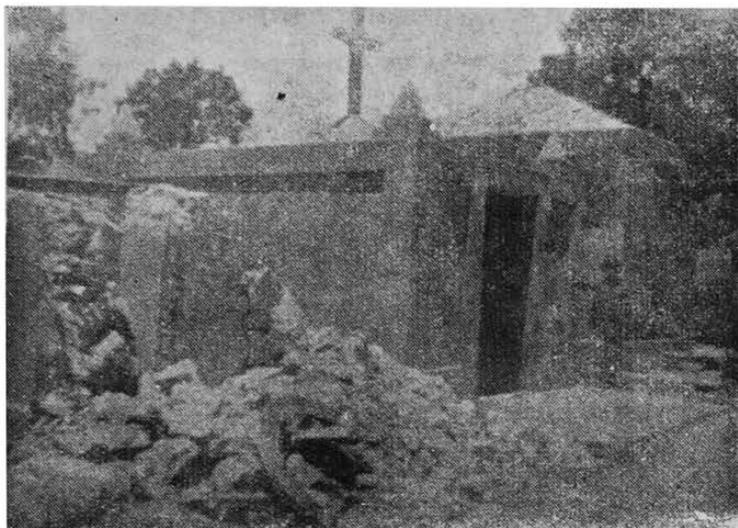
N.º 43.—COPIAPÓ.—Sepulcro de concreto armado. A su lado uno destruido de bolón i mortero de cal. Al fondo un sepulcro de tabiques de madera con cañas i barro sobre buen cimientó.

de Copiapó, las de mampuesto (bolones) i mezcla de cal, han experimentado una destrucción completa, como lo atestiguan las fotografías números 41, 42 i 43. La mezcla del primer sepulcro de la fotografía N.º 42, comparada con las de los otros, es relativamente buena. Sin embargo, las consecuencias del terremoto en él, no han sido menores. Este i otros ejemplos análogos, denotan, no ya imperfecciones de las obras, sino deficiencias del sistema, en lugares de terreno inapropiado, espuestos a conmociones sísmicas.

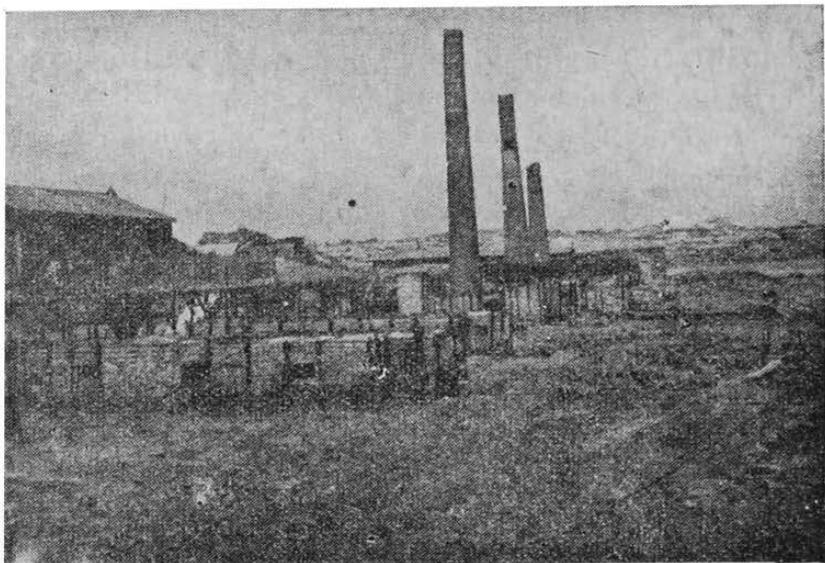
La conmoción del terremoto ha sido mucho menor en la costa, debido a la firmeza del suelo. Podría citar varios casos de construcciones similares a las destruidas en Vallenar i Copiapó que en Coquimbo, Huasco o Chañaral han sufrido poco. Baste señalar, por ahora, el ejemplo de la fotografía N.º 47, de las chimeneas

N.º 47—HUASCO.—Antigua fundición de cobre abandonada.

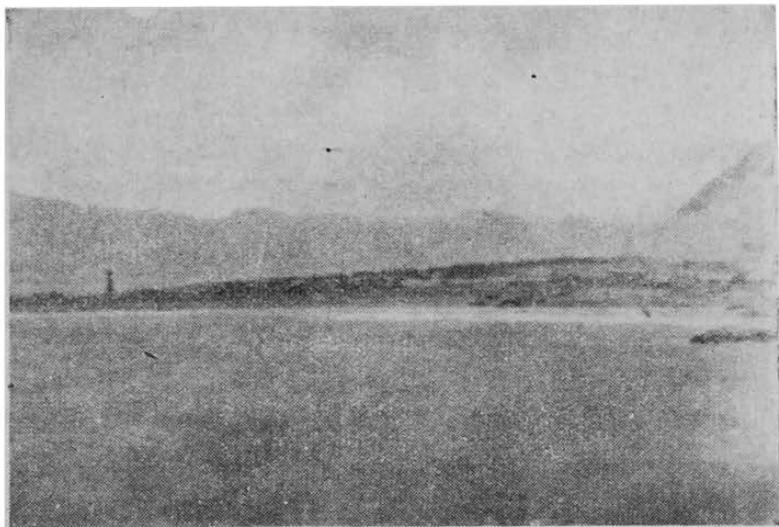
He nombrado los cuatro puertos que más daños sufrieron por el maremoto, en el orden de la importancia de las pérdidas experimentadas. La ciudad de Chañaral, vió desaparecer los sectores más valiosos de su planta, que fueron reducidos a un hacinamiento

de escombros i con ellos, perdió todas las existencias de su comercio. Véanse las fotografías números 48, 49, 50, 51, 52 i 53.

N.º 48.—CHAÑARAL.—Vista tomada desde el muelle de la Compañía Francesa de Fundición. Parte baja.

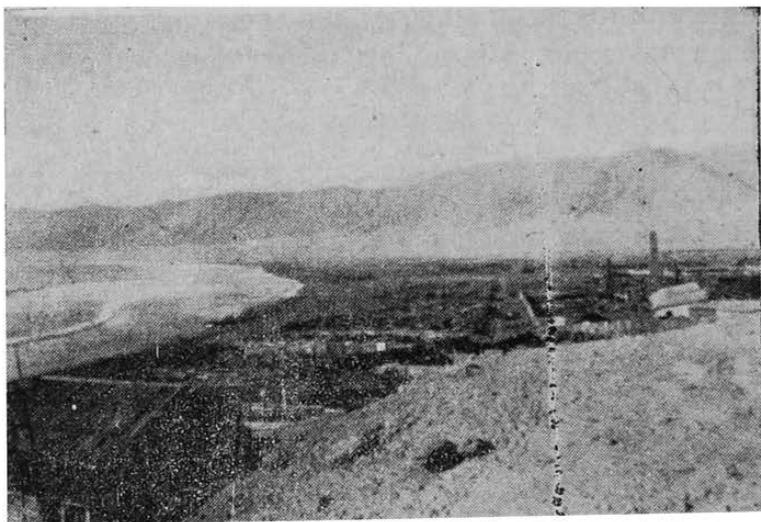
En su inmensa mayoría las casas de Chañaral, eran de madera. La causa primera de su destrucción, ha sido la desigual disposición para flotar de sus distintas partes. Cuando los pisos eran resistentes i las bases

N.º 49.—CHANAÑARAL.—Vista de la parte comercial totalmente destruída por el mar, tomada desde el cerro.

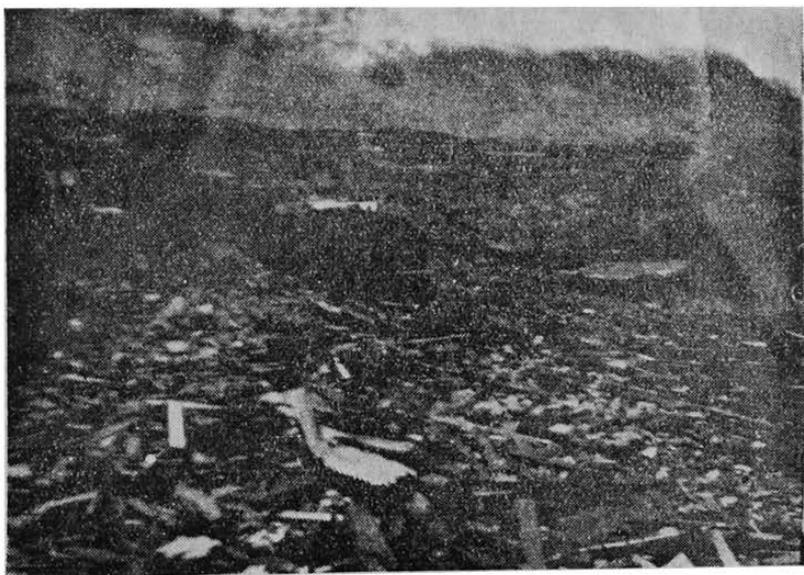
N.º 52.—CHAÑARAL.—Destrozos del maremoto en la mitad Sur de la ciudad. Vista tomada desde la playa en dirección al cerro.

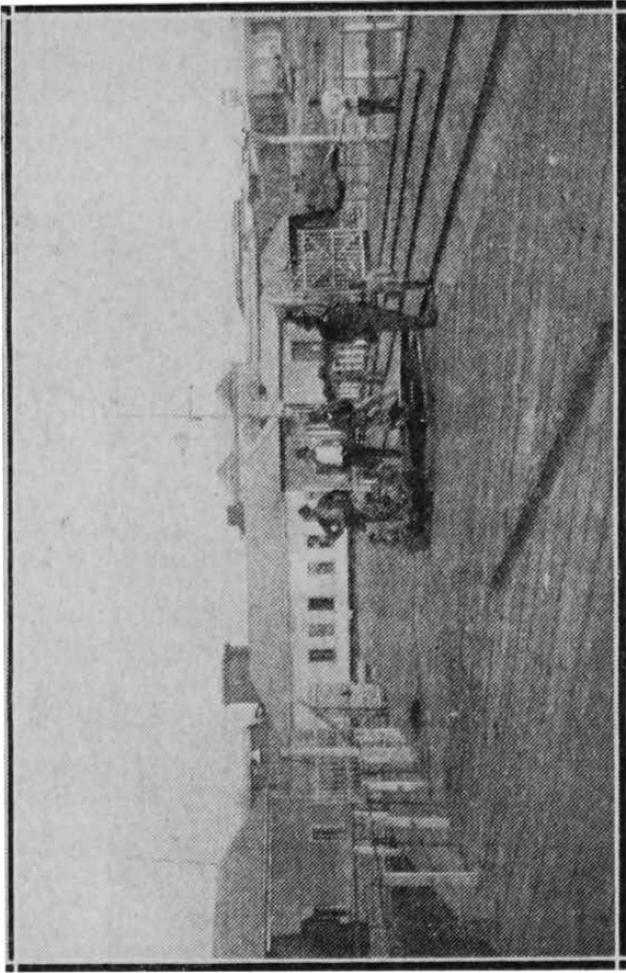
N.º 56. —CALDERA.—El Resguardo i la Atiuna trasladados por el mar. Vista tomada desde el arranque del muelle de pasajeros.

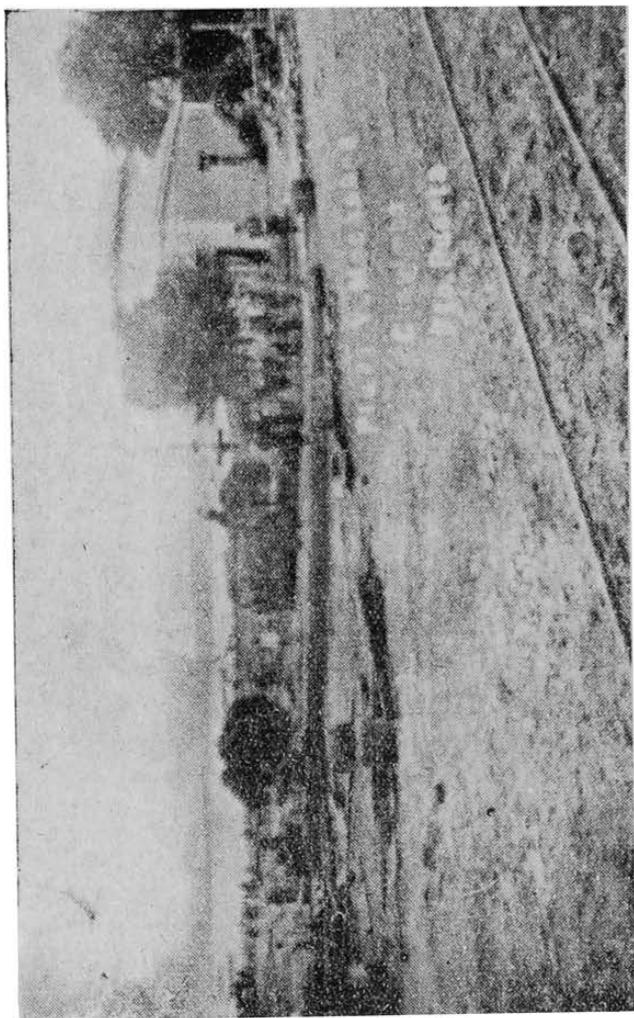
La casita del Resguardo de Coquimbo, que aparece en primer término a la derecha de la fotografía 58, en los prados de la plazuela, se hallaba antes próxima

N.º 58.—Coquimbo.—Plazuela de la Aduana.

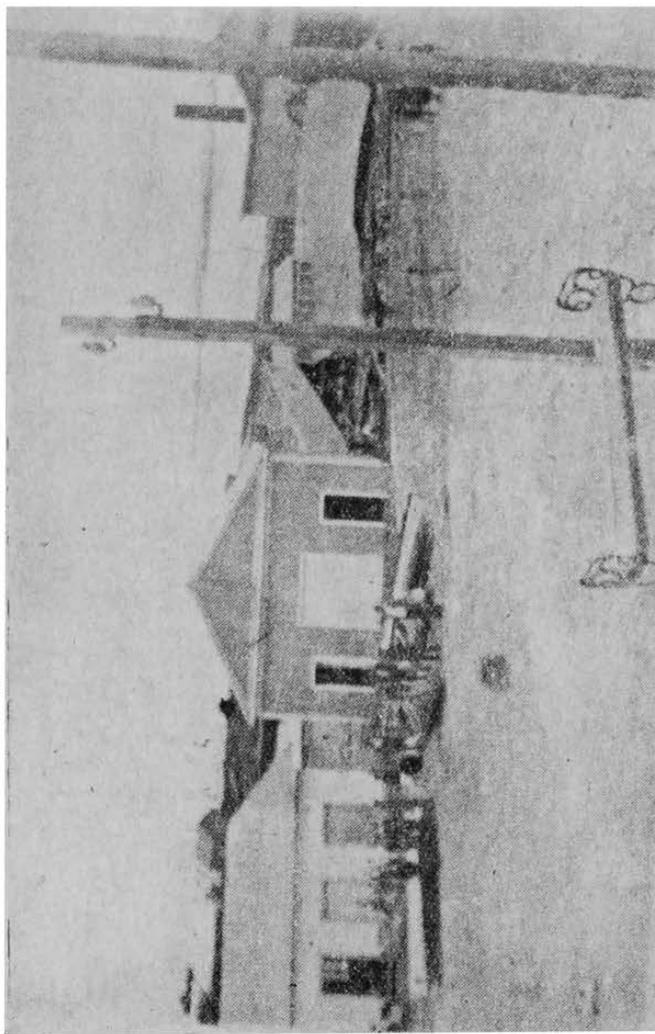
N.º 61.—CALDERA.—La Aduana i el Resguardo.—Como los dejó el maremoto.

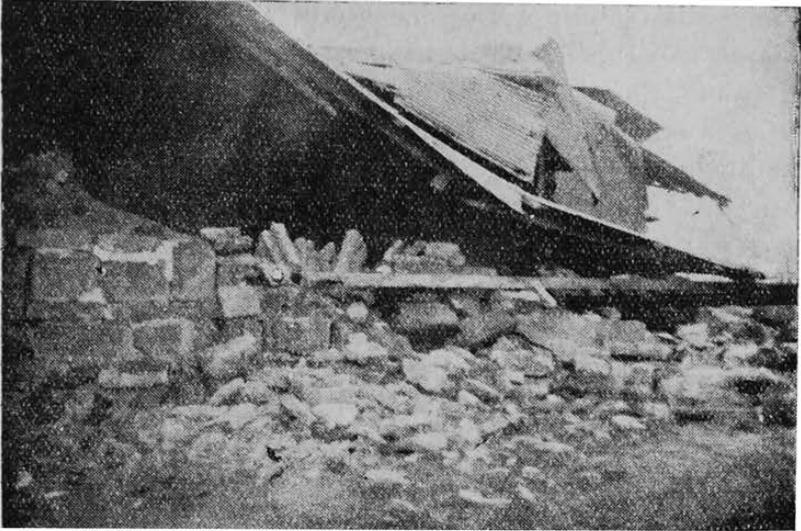
N.º 73.—HUASCO.—Lado Oriente de la Bodega Torres i Cía.

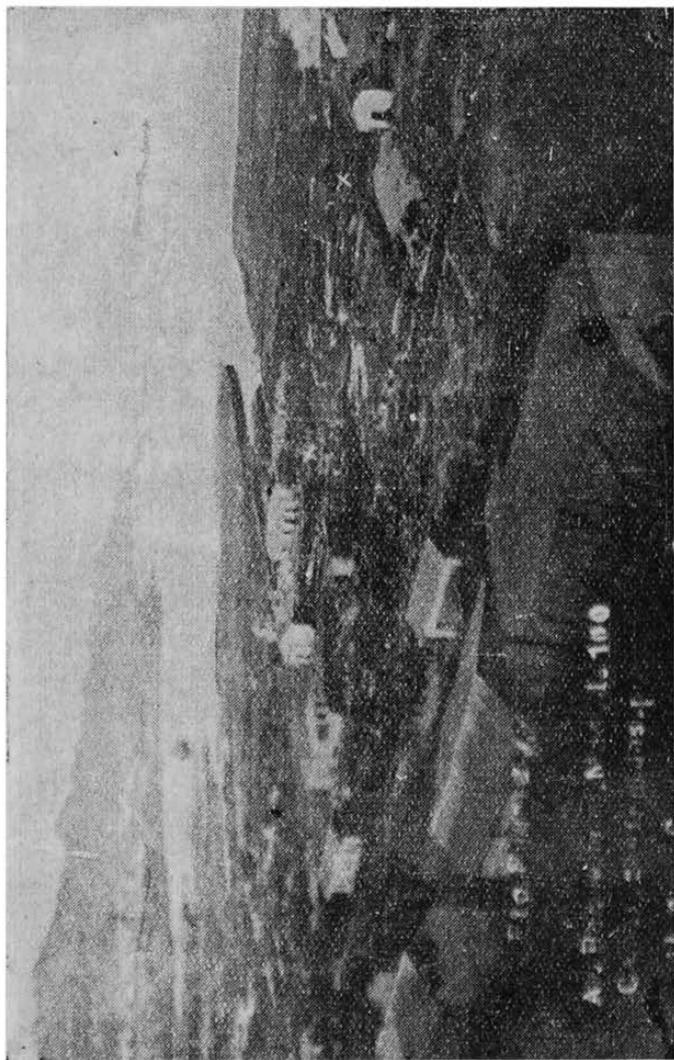
N.º 75.—Cogumbo.—Población Victoria, arrasada.

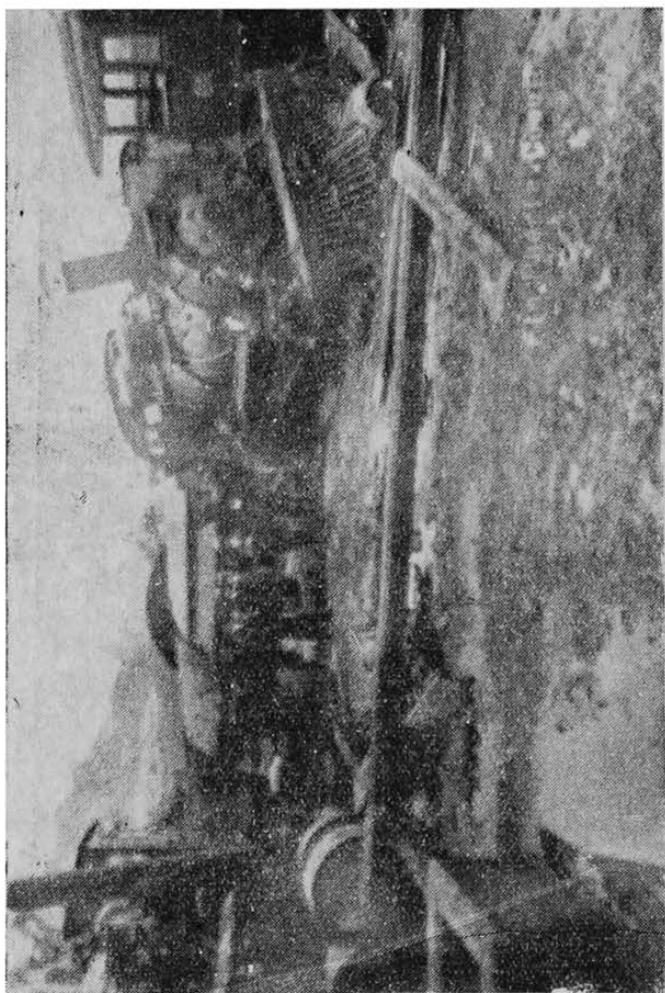
N.º 83. —Locomotora volcada en la sección máquinas de la Estación.

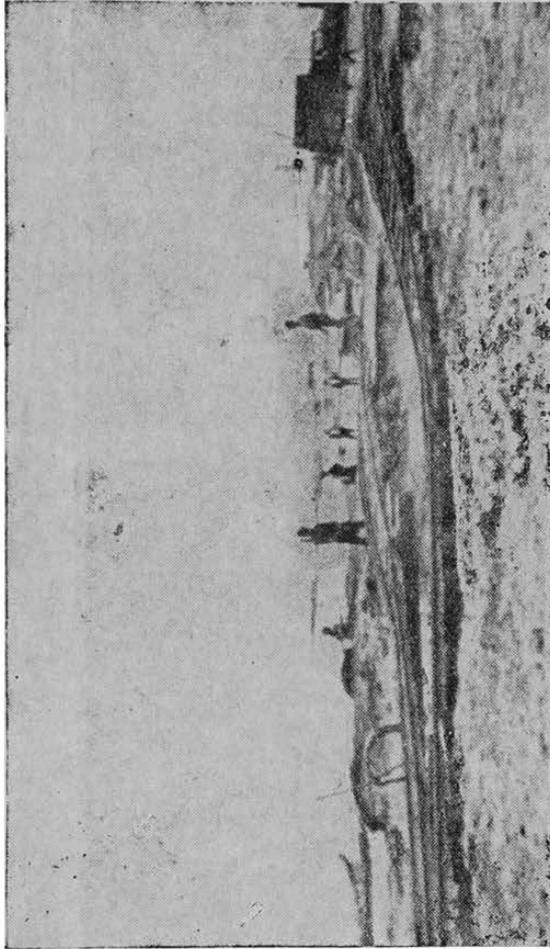
mui suelto de arena, como sucedió en la vía férrea de Huasco i en el ramal de Caldera a la Smelting Copper Co. Véase la fotografía N.º 84.

N.º 84. —CALDERA.—Línea férrea hacia la Smelting Copper C.º

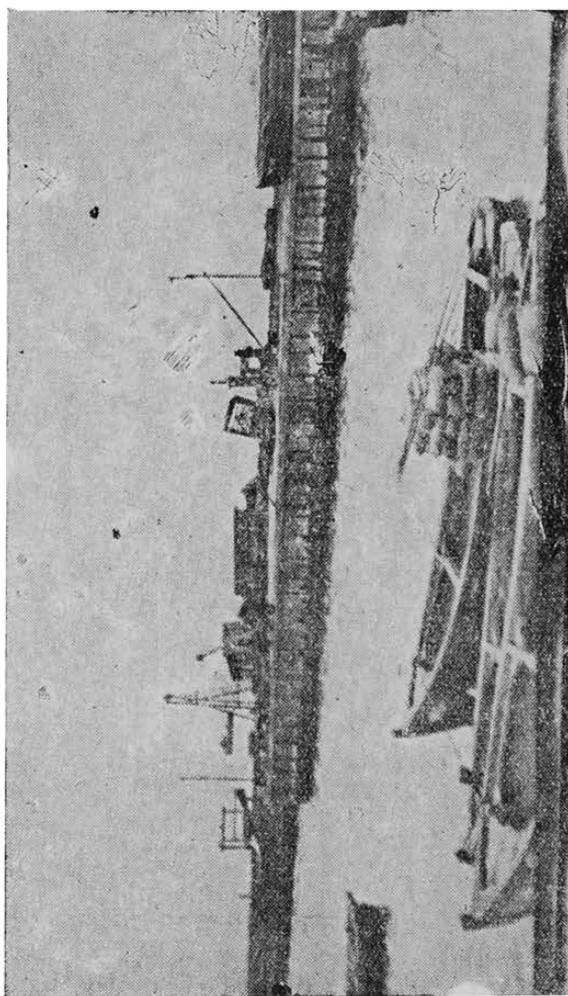
N.º 85.—CALDERA.—Muelle del F. C.

pigón con núcleo de arena, presenta daños despreciables, como lo indica la fotografía N.º 85. El muelle de pasajeros del mismo puerto i el de Huasco, fotografías

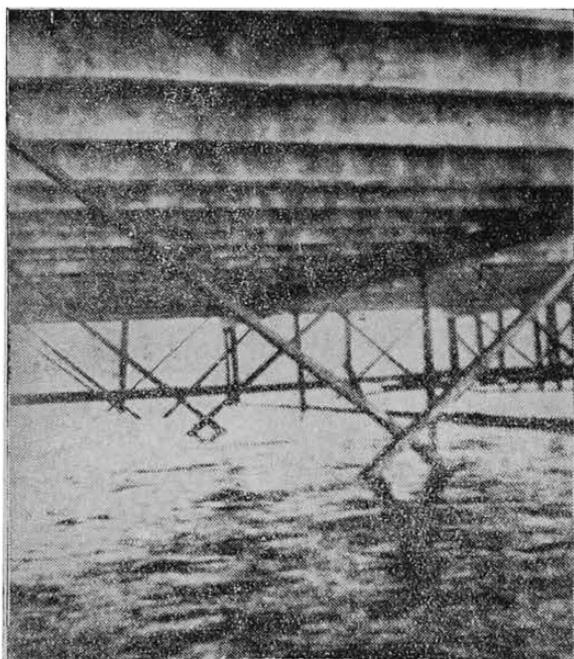
números 86 i 87, a pesar de su mal estado i de haber quedado inmerjidos totalmente en el agua, nada sufrieron.

N.º 86.—CALDERA.—Muelle de pasajeros visto por debajo.

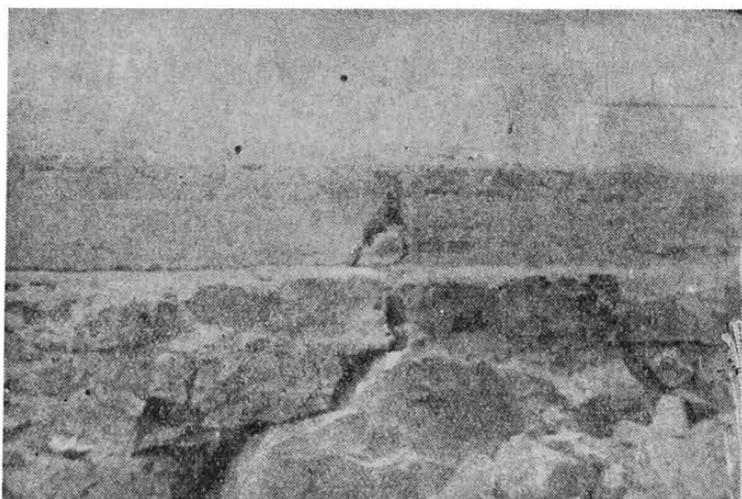
N.º 90.—CHAÑARAL.—Grieta del malecón vista desde tierra.—Esta avería fué producida en 1920.

El malecón de Chañaral, que ha sido dañado por algunas bravezas de mar, en especial por la de 1920, que le ocasionó la grieta de la fotografía N.º 90, no sufrió con el maremoto. Tampoco pude anotar en el muelle de la antigua fundición Edwards de ese puerto, nuevos destrozos, fuera de los mui graves producidos en 1920.

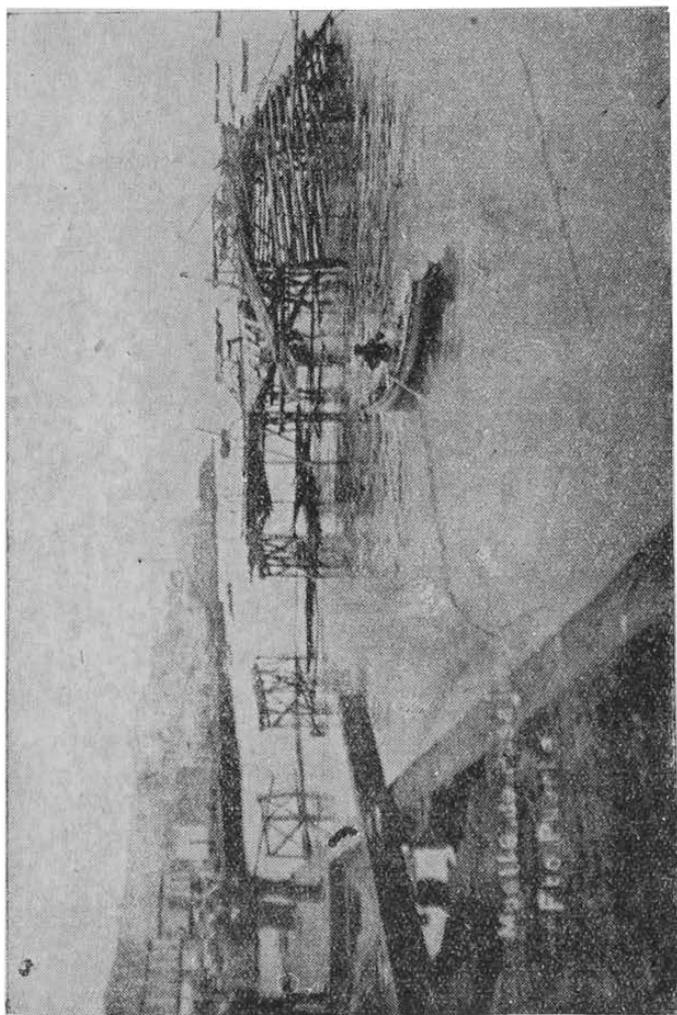
N.º 91.—Cogurambo.—Muelle de pasajeros.

El malecón de concreto armado, ejecutado hace poco por la Inspección Jeneral de Hidráulica, fotografías números 91 i 94, presenta daños sin importancia en las secciones de su adoquinado de madera, correspondientes a las juntas de dilatación. El aire que en el ascenso del agua quedó encerrado entre los nervios del piso se puso en presión e hizo luego saltar las cubrejuntas de fierro galvanizado con los adoquines pertenecientes a cada una. Preparado así el camino, fué mui fácil el desprendimiento de los adoquines adyacentes, por flotación. Las fotografías números 95 a 104 contribuyen a ilustrar algunos puntos tratados en este informe u otros relacionados con mi comisión.

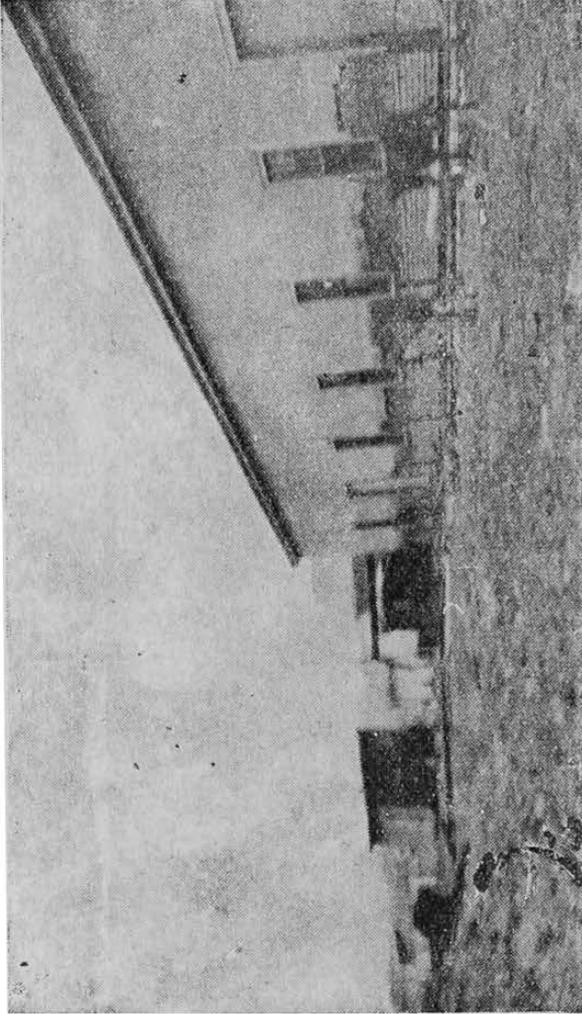
N.º 96.—CALDERA.—Bodega del material rodante del Ferrocarril.—La pared muestra claramente la altura a que llegó el mar.

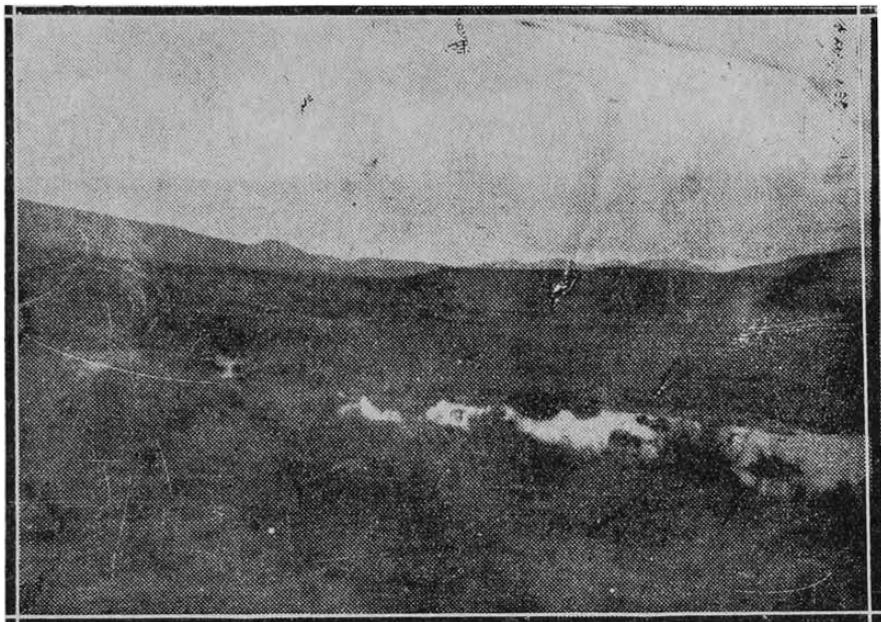
ban abandonadas a esa hora. Nadie pudo decir algo preciso sobre los movimientos del mar. Las muestras dejadas en las paredes de la bodega de Torres i Cía. indican que el agua subió hasta 1,20 m. sobre el umbral de la puerta de entrada. Esta cota debe hallarse a una altura sobre el cero mui cercana a las deducidas para Caldera i Chañaral. Hacia la desembocadura del río Huasco existen terrenos bajos en los que el mar se internó más de 1 km. Véase la fotografía N.º 97.

N.º 97.—HUASCO.—Lancha trasladada por el maremoto a más de 1.000 metros de la playa.

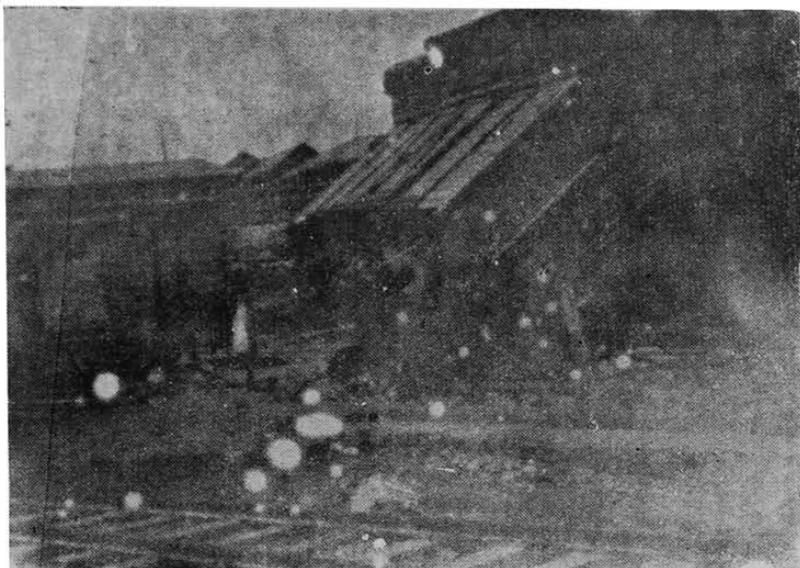
N.º 101.—HUASCO.—Carros volcados próximos al arranque del muelle del Ferrocarril.

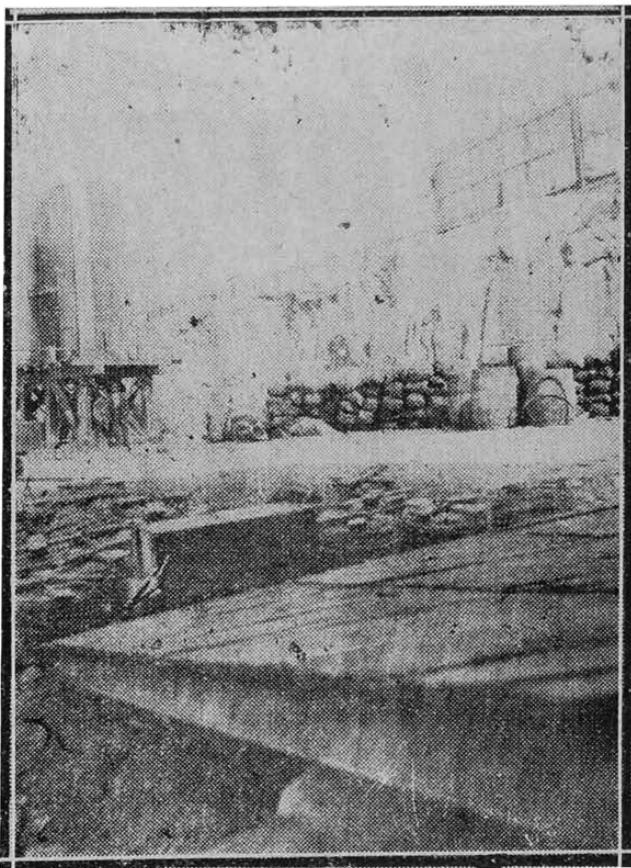
N.º 103.—CALDERA.—La raya que aparece en la roca acompañada de una leyenda señala la cota máxima a que llegó el mar en las salidas del 10 al 11 de Noviembre de 1922. La vista representa parte de la Estación del Ferrocarril a Copiapó.
