Estudios en honor de  
Francisco Javier Domínguez  
AUCH, 5ª Serie, Nº 8 (1985): 551-587

## UN DIAGNOSTICO DE COMPORTAMIENTO HIDRAULICO EN LOS CANALES DEL SUR

SALVADOR TARODO ELÍAS

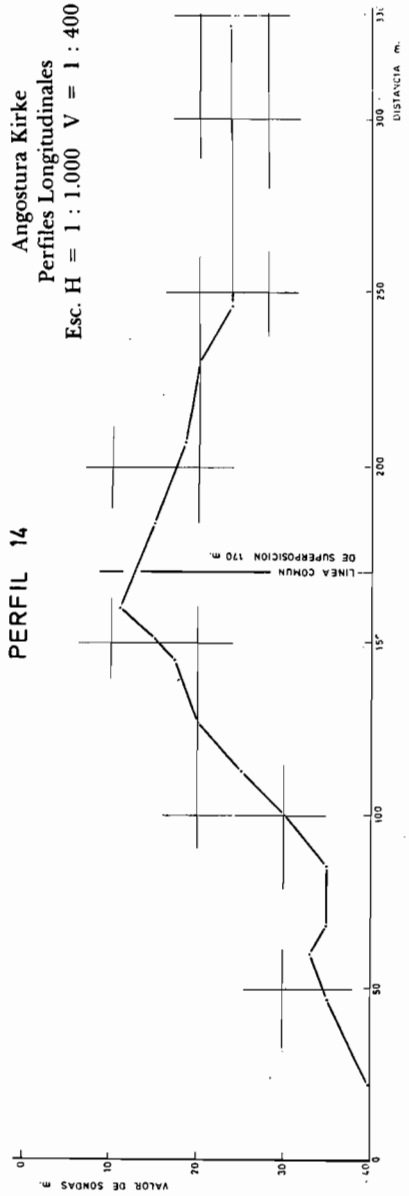
PERFIL 14

Angostura Kirke  
Perfiles Longitudinales  
Esc. H = 1 : 1.000 V = 1 : 400
