SUBESTRUCTURAS DE DEFORMACION PRODUCIDAS POR IMPACTO Y COMPRESION EN COBRE*

Pablo KITTL**

RESUMEN

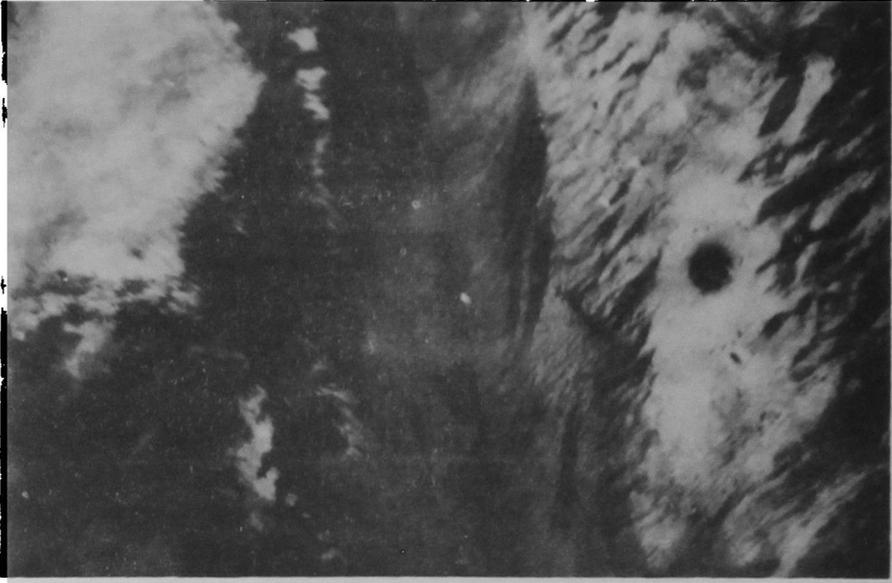
Fig. 1. Cobre deformado por compresión 40%, pulido químicamente y atacado con polisulfuro de amonio. Marcas de deformación. Luz polarizada. 200 X.

- a). Ataque con polisulfuro de amonio. Este ataque se realizó con el reactivo diez veces más diluido que el recomendado por Lacombe⁴. Empleando tiempos de ataque del orden del minuto se obtiene una coloración azul oscura bastante uniforme que polariza muy bien, Figs. 1 y 2.-
- b). Para obtener microfiguras⁵ se empleó una mezcla de composición 44% de cloruro férrico, 44% de ácido clorhídrico, 11% de ácido acético y 1% de bromo; con tiempos de ataque de algunos minutos se obtienen buenas microfiguras de corrosión, Figs. 3 y 4.
- c). Ataque químico con el reactivo descrito por Varsavski y colaboradores. Este ataque se hizo a 40°C y permitió revelar bastante bien, Fig. 5, la presencia de subgranos y líneas de deformación.

1.- En el ataque con polisulfuro de amonio, se pueden observar, Fig. 1, dos granos separados por un borde de grano. En el de la izquierda hay zonas de diferente orientación cristalográfica en una matriz que no presenta marcas de deformación. En cambio en el grano de la derecha pueden observarse numerosas marcas de deformación.

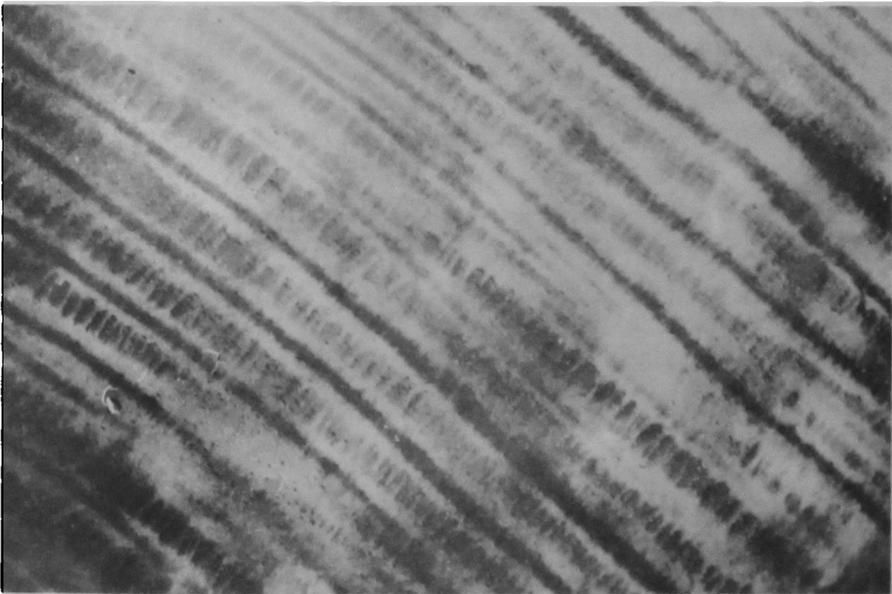
Fig. 2. Cobre deformado por impacto 35%, pulido químicamente y atacado con polisulfuro de amonio. Bandas de subgranos. Luz polarizada. 100 X.

Por otra parte, en la Fig. 2 se observan bandas de diferente orientación cristalográfica, algunas de las cuales contienen subgranos.

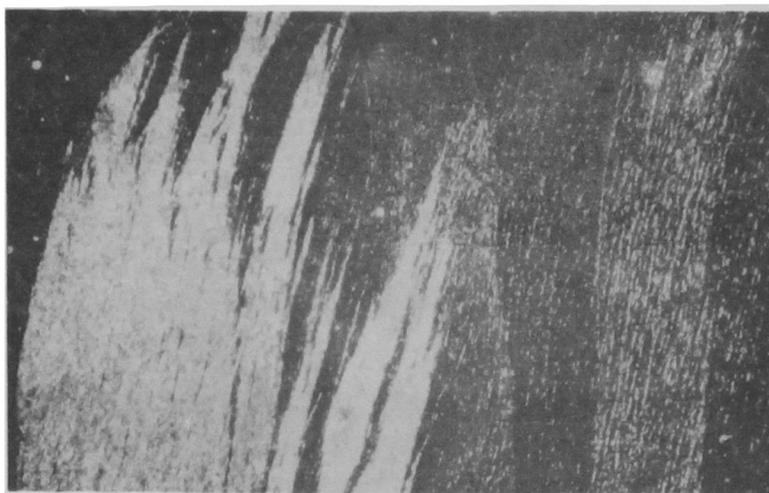
Fig. 3. Cobre deformado por impacto 35%, pulido químicamente y atacado con el reactivo que produce microfiguras. Las zonas más blancas son marcas de deformación (comparar con Fig. 1). Campo oscuro. 120 X.

- 2.- Con el ataque b) se obtienen microfinguras de corrosión, las que se observan alineadas, Figs. 3 y 4. Puede notarse que en las marcas de deformación en forma de llamas, Fig. 3, existe la mayor concentración de microfinguras de corrosión.
- 3.- Por último, el ataque químico con el reactivo de pulido c) deja visibles subgranos más o menos bien formados y alineados, como puede observarse en la Fig. 5.

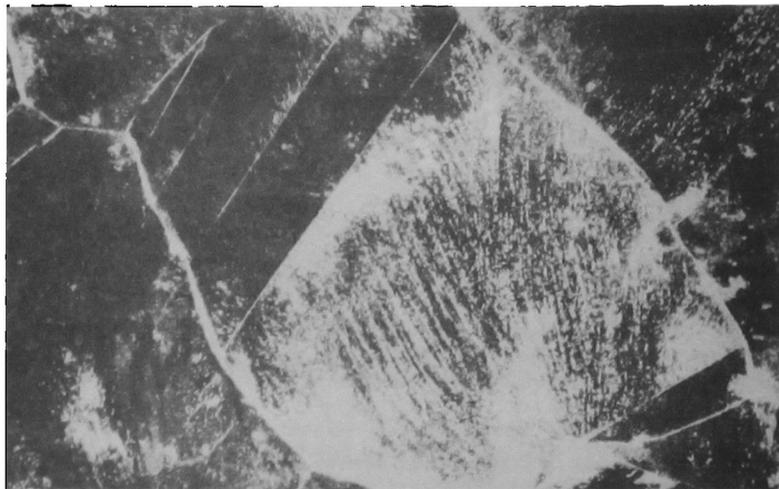
Fig. 4. Cobre deformado por impacto 35%, pulido químicamente y atacado con el reactivo que produce microfiguras. El grano muestra los planos de deslizamiento (líneas de deformación) que se activaron. Campo oscuro. 70 X.

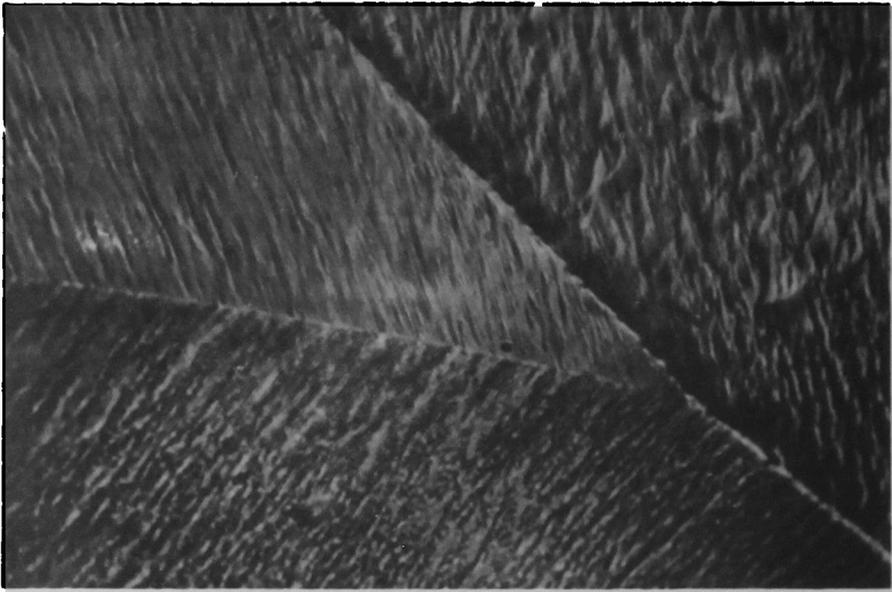
Fig. 5. Cobre deformado por impacto 35%. Pulido y grabado químicamente. Subgranos alineados. Contraste de fase. 100 X.
