**Informe presentado por el Injeniero don
Ernesto Aguirre sobre los materiales i los
procedimientos de construcción en la re-
jión afectada por el terremoto del 10 de
Noviembre de 1922.**

Santiago, 13 de Abril de 1923.

Informe presentado por el Injeniero don Ernesto Aguirre, sobre los materiales i los procedimientos de construcción en la rejión afectada por el terremoto del 10 Noviembre de 1922.

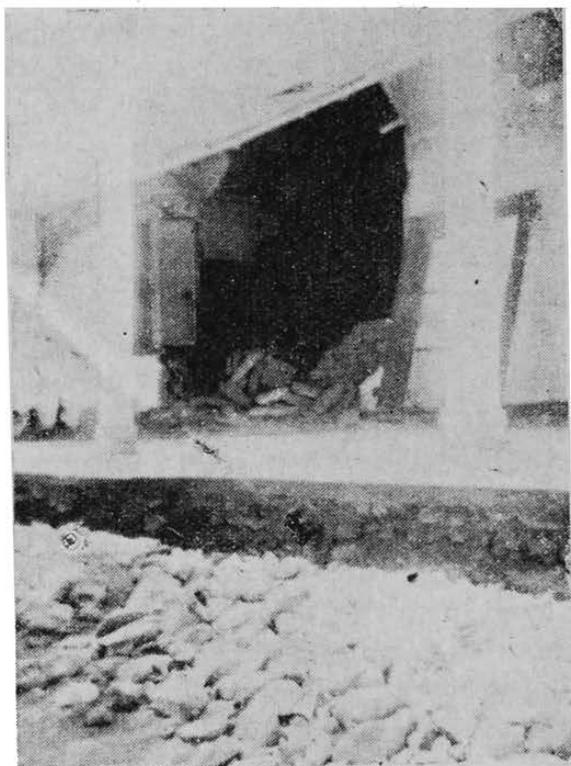
N.º 5.—VALLENAR.—Corredor del Hospital.—Obsérvense los cimientos de piedra redonda con mezcla de barro, completamente deshechos.

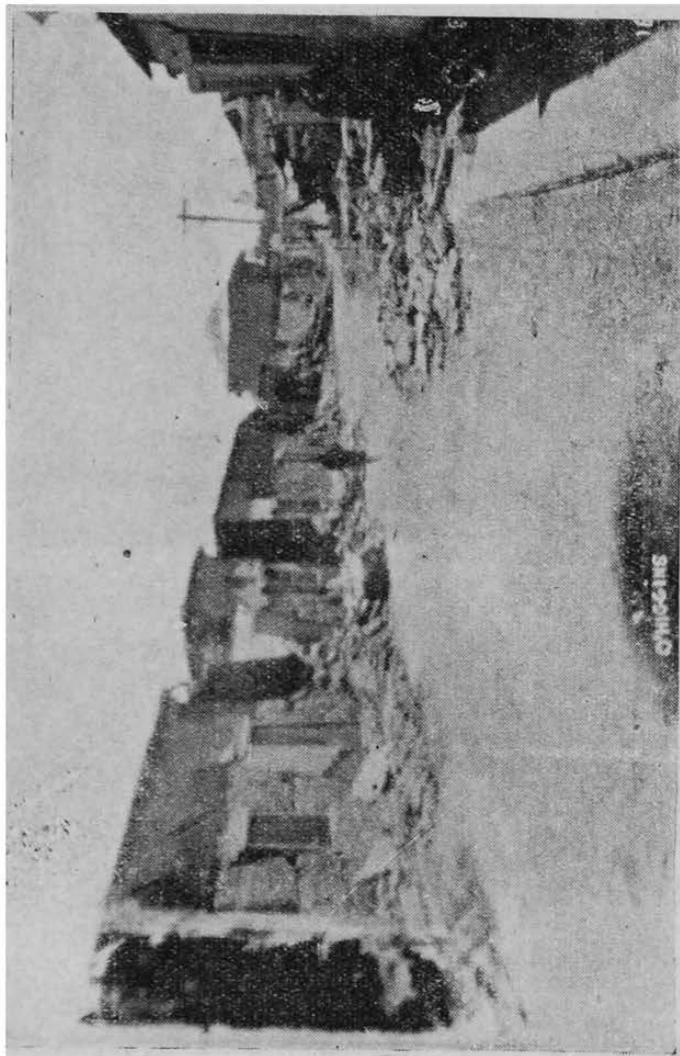
N.º 6.—CORIARIO.—Calle O'Higgins.

Las fotografías números 6 i 7 muestran ejemplos de la construcción descrita que han quedado en pie, pero inutilizables. Lo más frecuente es que hayan sido totalmente destruídas, como se ve en las fotografías números 8 a 17 inclusive, pues carecen de resistencia contra el menor movimiento del suelo, por pesadas, mal concebidas i faltas de elasticidad i hasta de cohesión.

de más o menos 2,5 cms.x5 cms. cada 30 cms. sostienen mejor el relleno, como lo demuestra la casa de la derecha de la fotografía N.º 9.

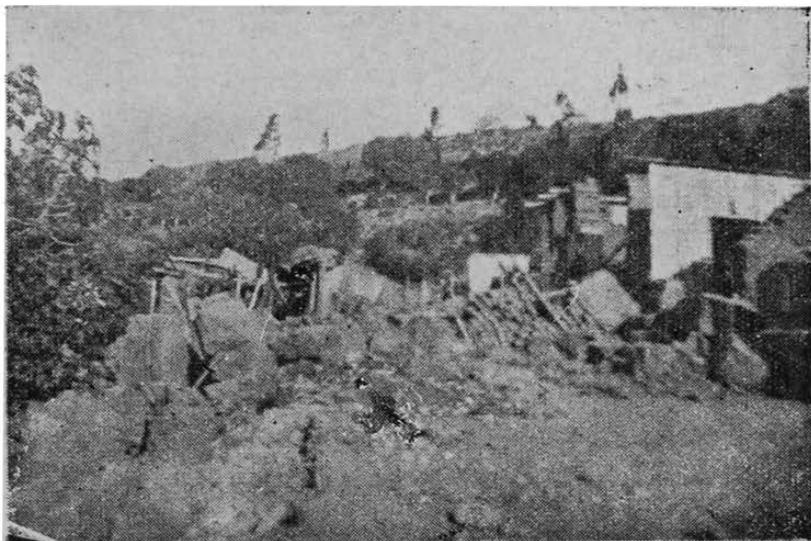
N.º 14.—FREIRINA.—Calle Los Angeles.—Tomada hacia el Oriente.

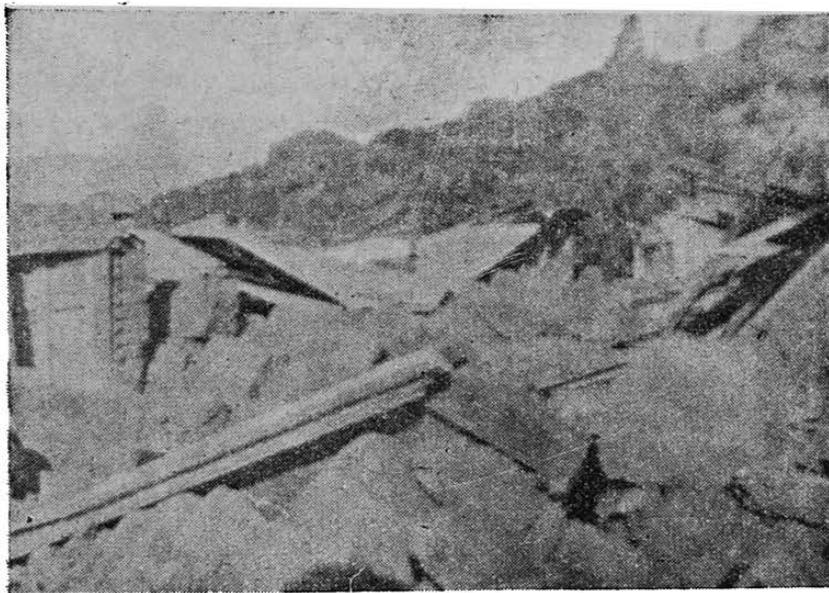
N.º 15.—FREIRINA.—Ruinas desde la calle Los Angeles.

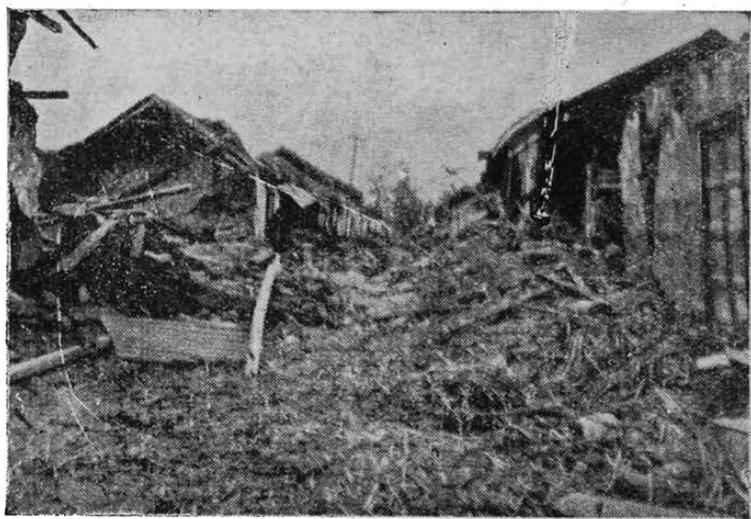
N.º 17.—VALLENAR.—Una calle.

El volcamiento de los monumentos Matta i Atacama, fotografía números 24 i 25, puede citarse como ejemplo de lo que se acaba de decir. Los esfuerzos en este caso deben haber sido enormes, por el gran peso que existía en la parte alta de esas obras. Algo semejante le ha ocurrido al techo de la casa que en la fotografía N.º 17 aparece en primer término, a la derecha i cuyos restos se ven en el suelo.

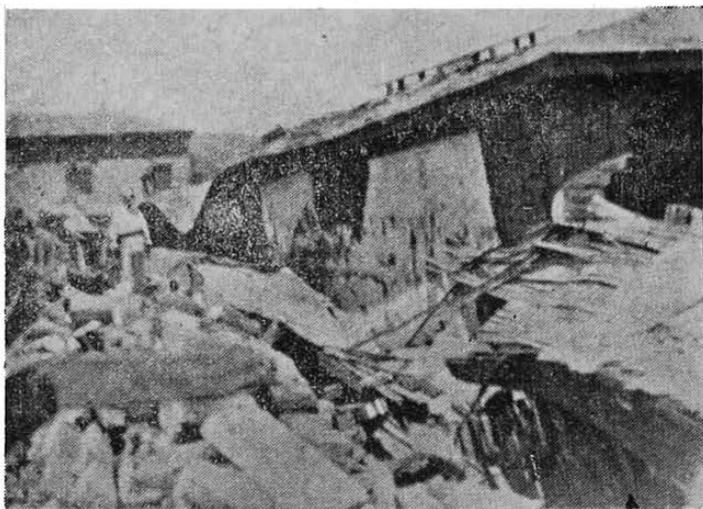
N.º 19.—COPIAPÓ.—Un techo sumamente pesado.

grave defecto de ser pesados, como consecuencia de las reparaciones a que se les somete cada vez que con las lluvias se producen goteras. Consisten esos arreglos en la colocación de nuevas capas de barro sobre las existentes. Hubo casos de techos cuyos sucesivos revestimientos de tierra, median más de 0,20 m. de espesor. Las fotografías números 19 i 20 permiten dar una idea de lo dicho. En la última, se ve que el peso considerable del techo, puesto en movimiento, hizo ceder a los muros de soporte.

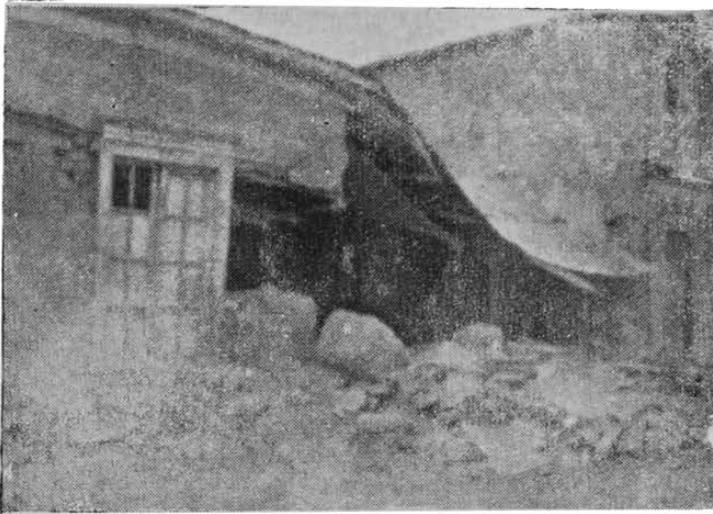
N.º 21.—VALLENAR.—Casas.

La fotografía N.º 21 está demostrando la eficacia

de la techumbre en el sostenimiento de un muro de adobes que no se ha desagregado. El mismo resultado produce un segundo piso de tabiques sobre una habitación de adobes, como lo prueba la fotografía N.º 22.

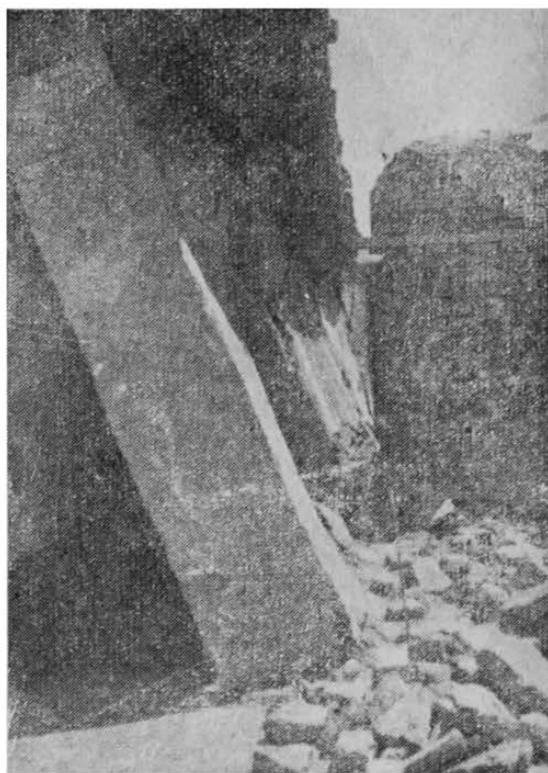
La fotografía N.º 23, deja ver mui claramente los efectos del terremoto sobre un muro más o menos

N.º 23.—COPIAPÓ.—Cárcel.—Muro movido en su base i en seguida abatido.—Las varillas clavadas señalan la situación que tenía el muro.

bien ejecutado pero desprovisto de cimientos. La base se hallaba antes, en los puntos señalados por las varillas clavadas en el suelo i la muralla se unía tanjencialmente con la otra atravesada que se ve a la derecha. Dada la gran masa de los elementos en movimiento, de nada sirvieron para impedir que después el muro fuera abatido, las ligaduras del techo ni las del otro muro.

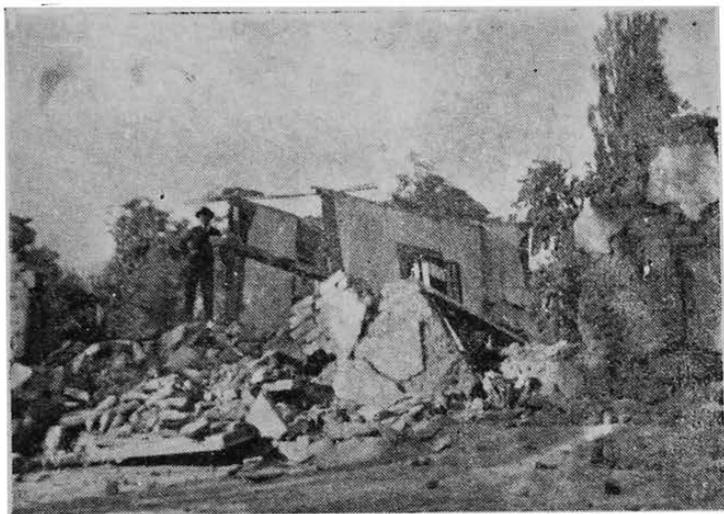
N.º 26.—COPIAPÓ.—Una casa.

La fotografía N.º 26 representa las ruinas de un edificio de tapiales i adobes, paredes divisorias de tabiques i techo con barro. Los adobones tienen aquí cierto parecido a un macizo de adobes debido a la

picadura hecha en la superficie para aumentar la adherencia del revoque.

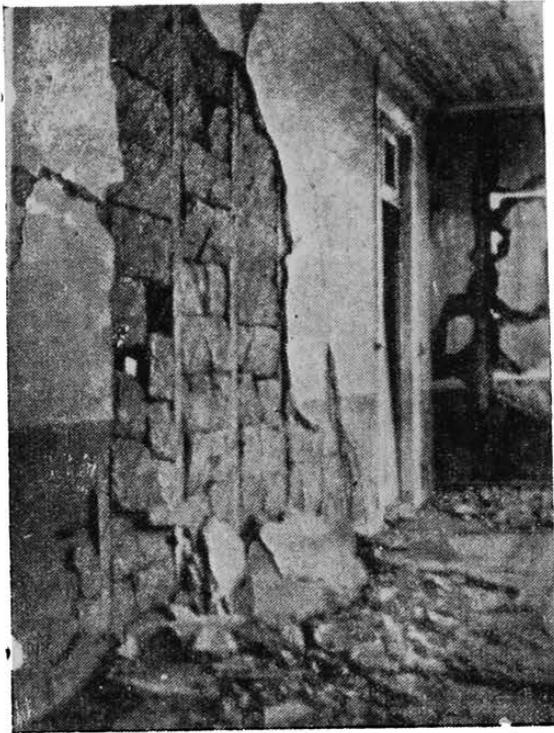
en reparaciones. Esto, es aún más cierto tratándose de adobes afianzados con alambres, pues estas ligaduras flexibles no impiden la pérdida del sincronismo en las oscilaciones, i los adobes comienzan luego a moverse en sentidos opuestos, orijinando la ruptura de algunos, el desplazamiento de otros i la destrucción de todo el relleno i el estuco. Véase la fotografía N.º 30.

N.º 30.—VALLENAR.—Tabiques del Instituto Comercial dañados por el terremoto.

Si el alambre se coloca cruzado o formando cuadrículas más cerradas, los perjuicios son menores pero no se evitará del todo el inconveniente apuntado. Los tabiques en que el relleno se sujeta con listones

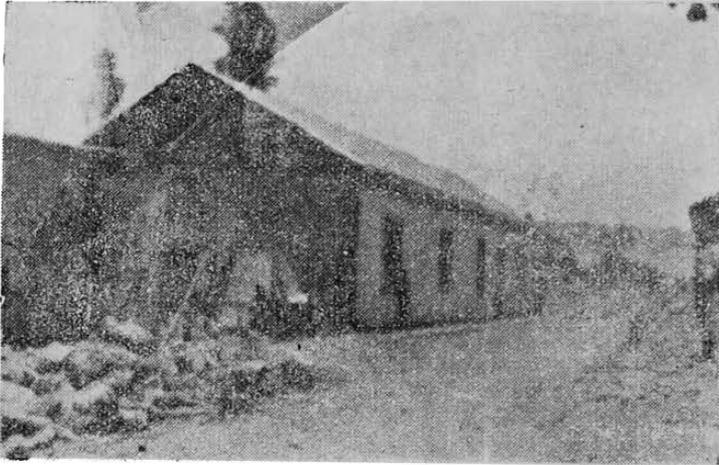
N.º 31.—VALLENAR.—Término de calle.

El mejor comportamiento de los edificios de tabiques de adobes con respecto a los de murallas de adobes o de tapias, puede verse en las fotografías números 31 i 32, en las que, junto a unas casas en pie del primer sistema, aparecen otras de la segunda categoría en el suelo.

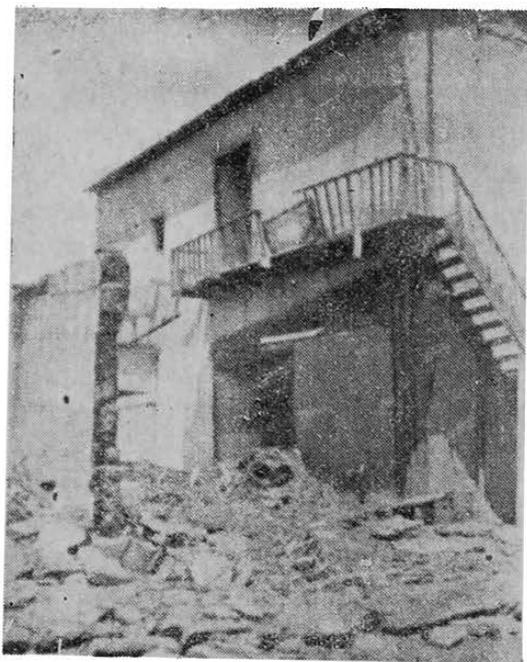
N.º 32.—VALLENAR.—Una casa de dos pisos en pie.—Es de tabiques con adobes de canto i doble alambrado. La casa adyacente que era de adobes se vé destruida.

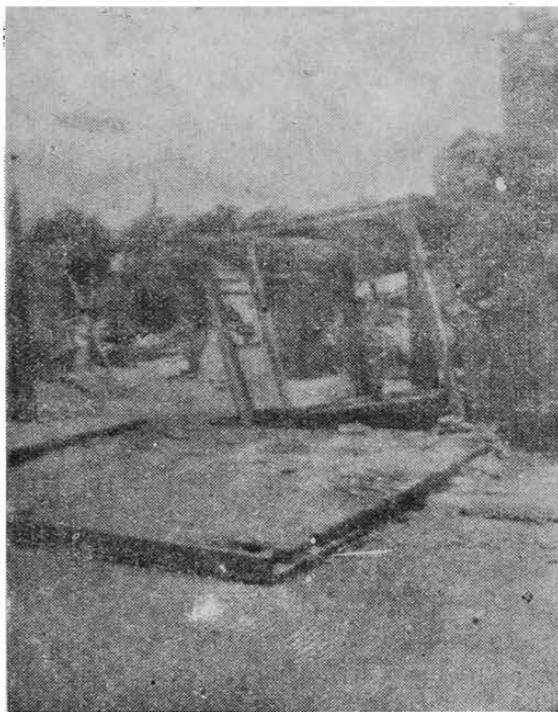
N.º 33.—COPIAPÓ.—Tabique caído.

varillaje de cañas, que aún las recias sacudidas que produjo el volcamiento de tabiques mal amarrados al resto de una construcción, sólo afectaron parcialmente al estuco de barro empajado. Véase a propósito de esto, la fotografía N.º 33.

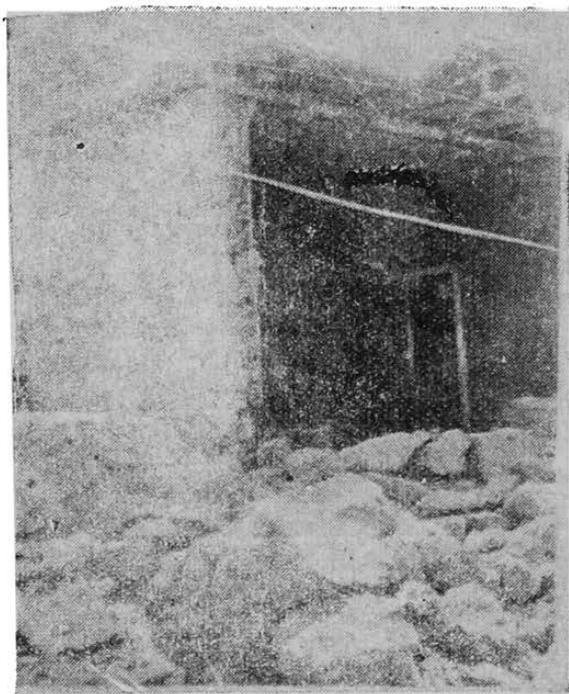
El comportamiento del tabique de listones i ramas es también favorable, como lo prueba la fotografía N.º 34. Esta casita, todavía inconclusa, no tenía re-

N.º 34.—VALLENAR.—Casa de un piso. La parte de adobones completamente destruida. Los tabiques en pie son de esqueleto de madera i revestimiento de ramas de «churque» con barro empajado.

vocados exteriormente sus tabiques. El estuco del interior nada sufrió. El muro de fachada, ejecutado de tapial, fué totalmente destruído. Las fotografías

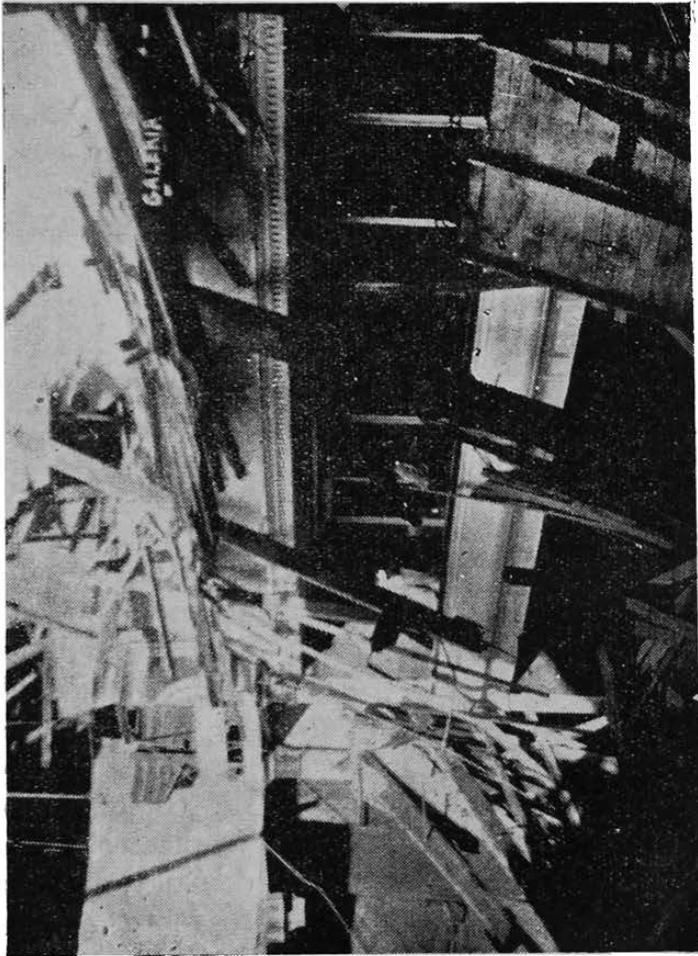
N.º 37.—Copiapó.—Teatro.

El techo del teatro de Copiapó, se hundió en cierta extensión, a pesar de ser muy liviano, por debilidad del envigado i falta de ligazón con los muros laterales.

Dadas la altura i la elasticidad del edificio, las oscilaciones de él deben haber sido mui grandes i la pérdida del sincronismo en los movimientos ha tenido una influencia decisiva. Véanse las fotografías números 36 i 37.

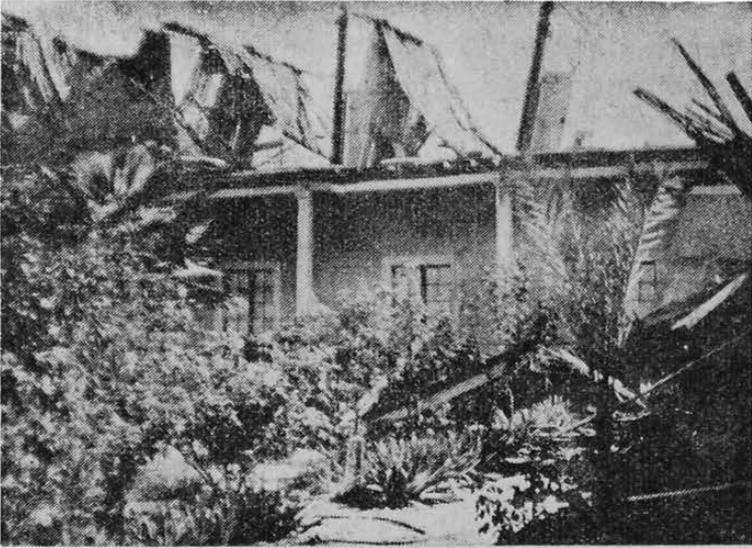
N.º 38.—COPÍAPO.—Patio i dormitorios del segundo piso del Colegio de la Inmaculada Concepción.

caña resultó considerablemente dañado porque la construcción adolecía de errores casi increíbles, como lo deja sospechar la fotografía N.º 38.

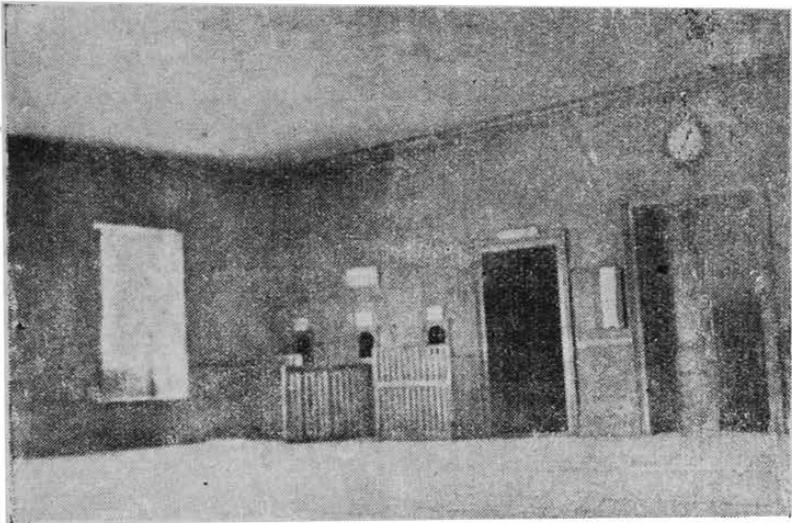
han sido formados por dos tabiques con sus pies derechos i soleras convenientemente unidos. El espacio que separa esos tabiques, está vacío. Los revestimientos de caña sólo se han ejecutado, como es de suponer, en las paredes visibles. La hermosa sala de espera de la Estación, fotografía N.º 39, que mide en planta 15,60 m. por 13,50 m. i tiene una altura de 5 m., no presenta la más mínima rasgadura.

N.º 39.—COPÍAPÓ.—Sala de espera de la estación del ferrocarril.

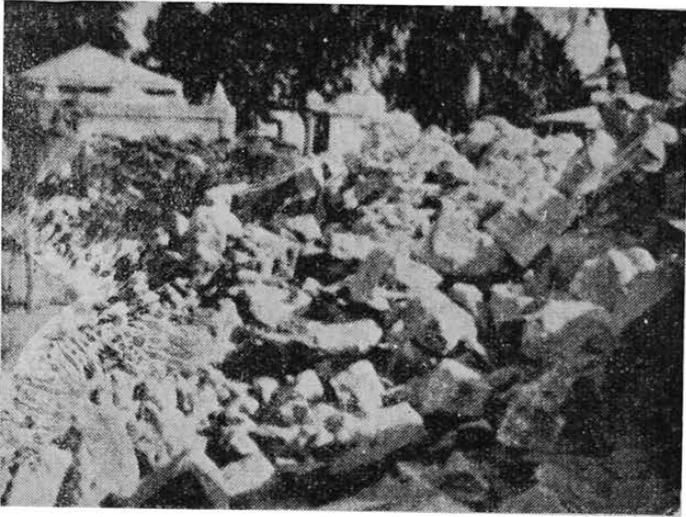
N.º 41.—COPIAPÓ.—En el Cementerio se destacan los dos sepulcros de la fotografía N.º 43 entre un montón de escombros de construcciones de bolón i cal.

de Copiapó, las de mampuesto (bolones) i mezcla de cal, han experimentado una destrucción completa, como lo atestiguan las fotografías números 41, 42 i 43. La mezcla del primer sepulcro de la fotografía N.º 42, comparada con las de los otros, es relativamente buena. Sin embargo, las consecuencias del terremoto en él, no han sido menores. Este i otros ejemplos análogos, denotan, no ya imperfecciones de las obras, sino deficiencias del sistema, en lugares de terreno inapropiado, espuestos a conmociones sísmicas.

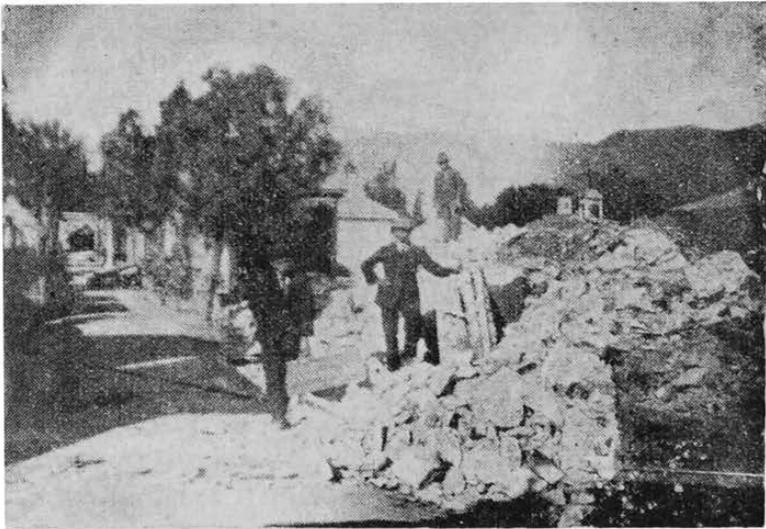
N.º 42.—COPIAPÓ.—Avenida Principal del Cementerio.

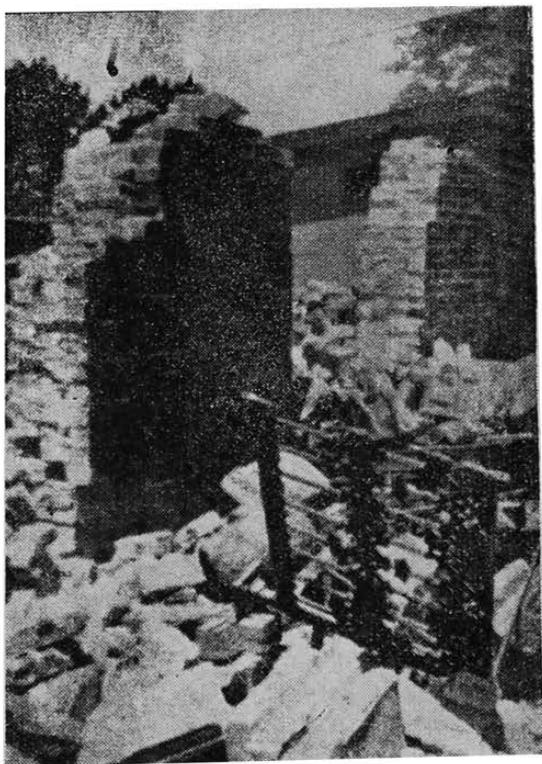
El sepulcro de la fotografía N.º 44, construído con un ladrillo Hannington, de calidad inmejorable, i una mui buena mezcla de cal, presenta destrozos totales.

N.º 44.—COPÍAPÓ.—Sepulcro de buen ladrillo Hannington i buena mezcla de cal.

La fotografía permite ver algunos deslizamientos de ciertas porciones de la albañilería en el plano de los lechos, producidos después de destruída la adherencia del mortero o después de haber experimentado éste la ruptura, por esfuerzos resultantes de tracción.

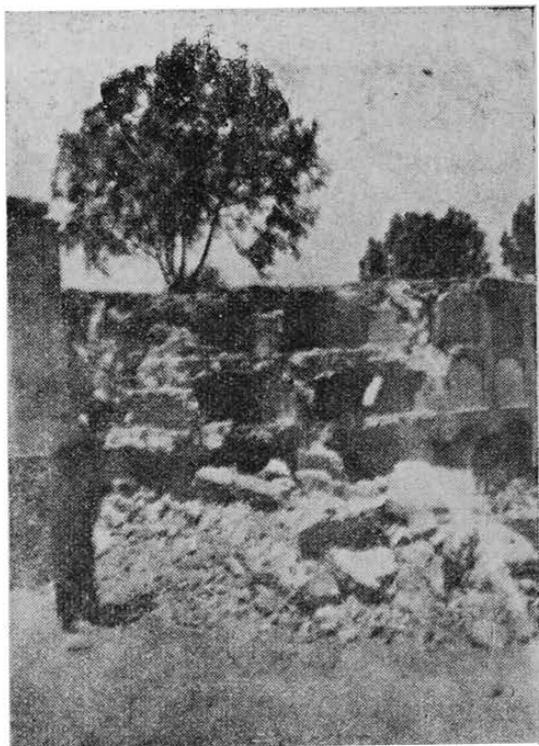
N.º 45.—COPIAPÓ.—Nichos de bolones i concreto con poco cemento.

del Cementerio de Copiapó—aunque esas obras son de mui mala calidad—ha sido altamente más satisfactoria que la de las albañilerías. La fotografía N.º 45 representa los nichos situados al lado sur de la puerta principal. Las partes que más sufrieron fueron las de los extremos. Los nichos de la porción central no resultaron dañados, a causa de que se afirmaron unos en otros.

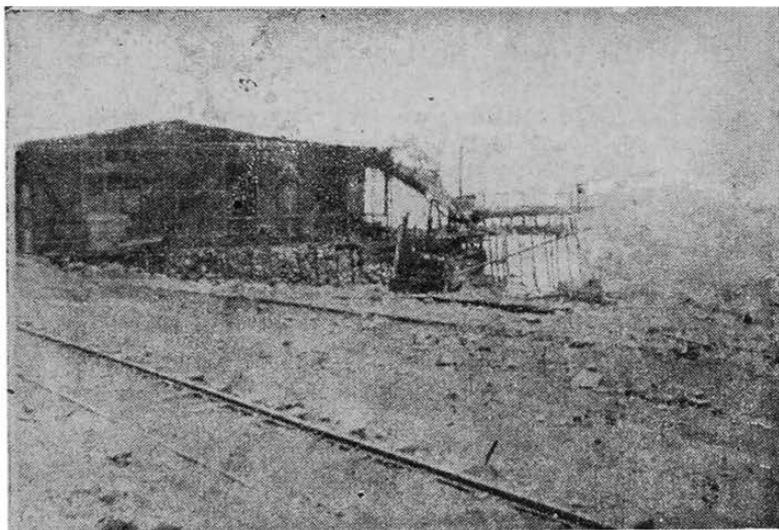
en la playa misma, i que no ofrecen ninguna manifestación de haber sufrido daños por las aguas. Un ejemplo de ello se tiene en el malecón existente en Coquimbo, desde la Estación de los Ferrocarriles hacia el norte, hecho de piedras en seco. La fotografía N.º 46 se refiere a la casa del señor Juan Vechiola, de Chañaral, fundada sobre cimientos también de piedras sin aglutinante. El agua subió allí, hasta el tablero del muellecito más alto, sin producir perjuicios en esa base tan disgregable.

N.º 46.—CHAÑARAL.—Casa de don Juan Vechiola a la orilla del mar.

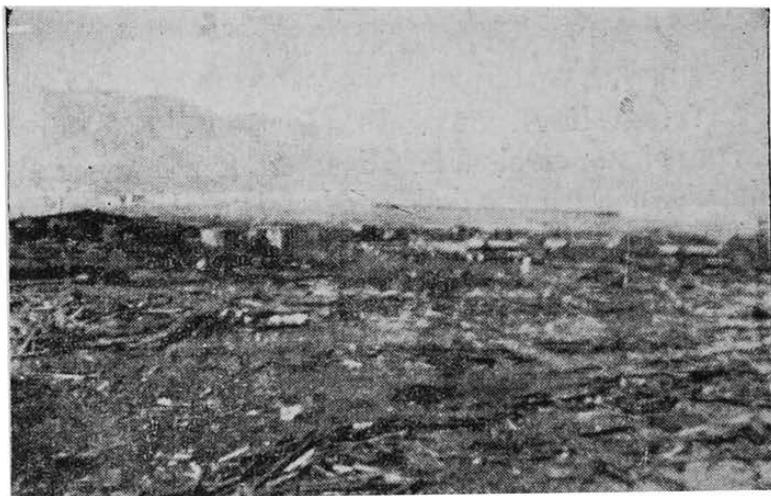
N.º 50.—CHANAÑARAL.—El recinto de la Estación visto desde la playa frente a un establecimiento de Fundición.

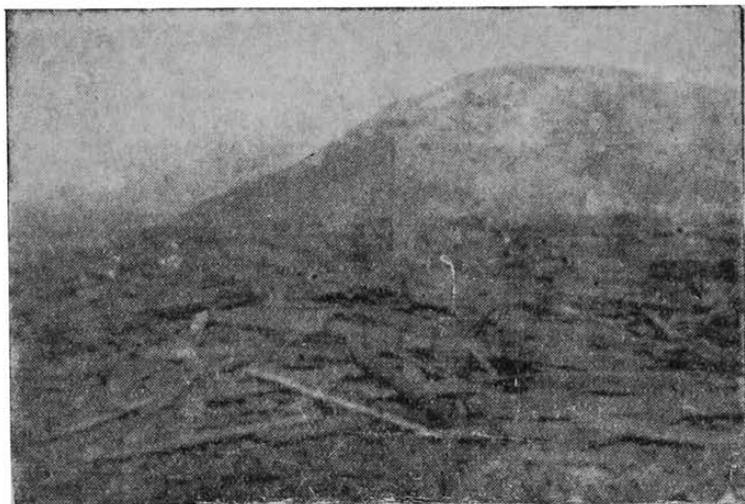
N.º 51.—CHAÑARAL.—Parte destruída por el maremoto. Vista tomada desde la playa.

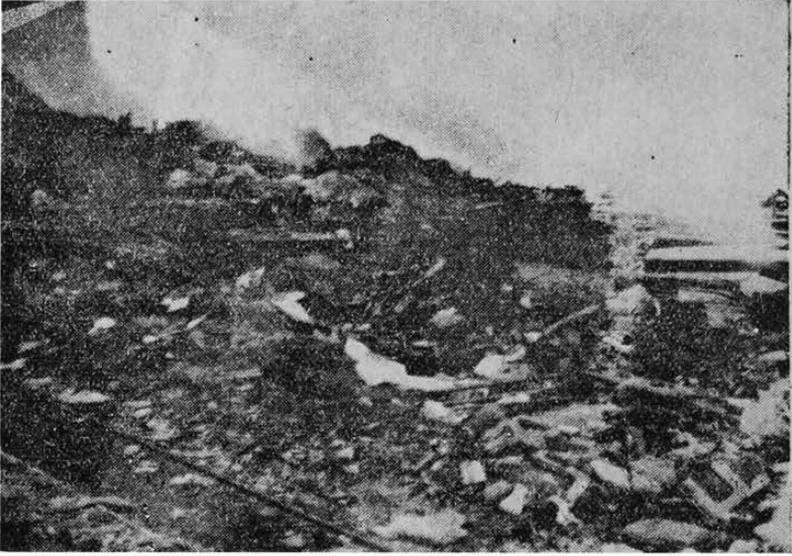
N.º 53.—CHAÑARAL.—Destrozos del maremoto. Fotografía tomada desde la calle del Ferrocarril en dirección a la antigua Fundición Edwards.

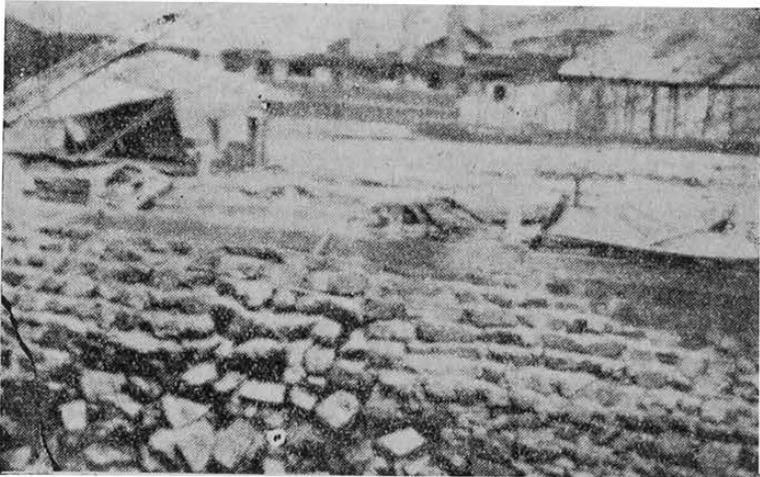
La fotografía N.º 54 muestra los destrozos ocasionados por el mar en el edificio de la Aduana i constituye además, una prueba de la moderada violencia del terremoto en la costa, por la buena forma en que han subsistido las altas chimeneas de ladrillo de la antigua fundición Edwards. Los deterioros que ofrece en su talud, el revestimiento de piedra del malecón, se debieron a una braveza de mar del año 1920.

N.º 54.—CHAÑARAL.—Esplanada i Aduana.

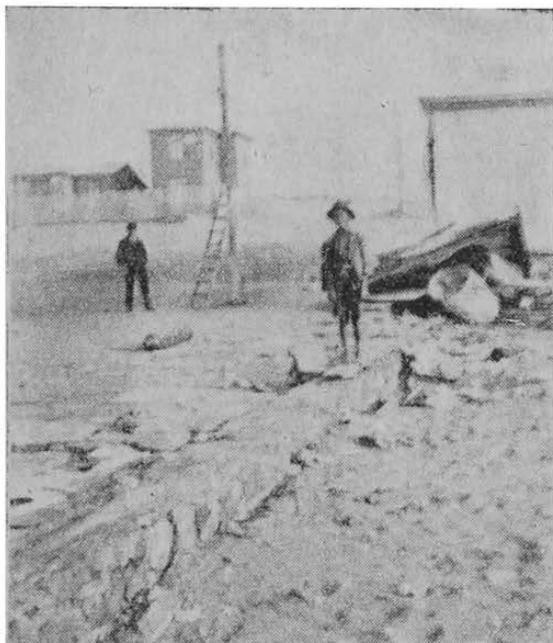
N.º 57.—CALDERA.—Cimientos en que descansaba el edificio del Resguardo.

presenta otro costado del Resguardo en nuevo su sitio, obstruyendo el acceso al embarcadero. Los cimientos han quedado intactos, como se ve en la fotografía N.º 57.

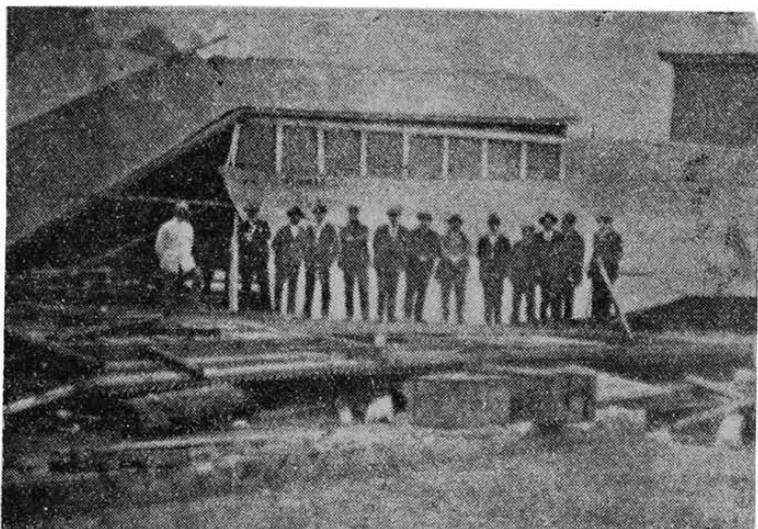
al malecón. Sin embargo, jeneralmente estas construcciones de madera sometidas a flotación se abrieron i se destrozaron, como ocurrió con el edificio de la Aduana de Caldera. Véanse las fotografías números 59, 60, 61 i 62. Dicho edificio se dividió en mitades:

N.º 59.—CALDERA.—Aduana.—Parte hundida al ser trasladada por el mar.

la una jiró 90° i se mantuvo en pie; pero la otra, al chocar contra la bodega del equipo de la Estación, se derrumbó. La bodega, edificio de tabiques de caña, sufrió, por otra parte, la ruptura de varios piés derechos, como lo indican las fotografías números 63 i 64, por efecto, según parece, del choque de los numerosos carros, que desprendidos de sus «bogies» navegaron, enganchados, desde el muelle del ferrocarril hasta la

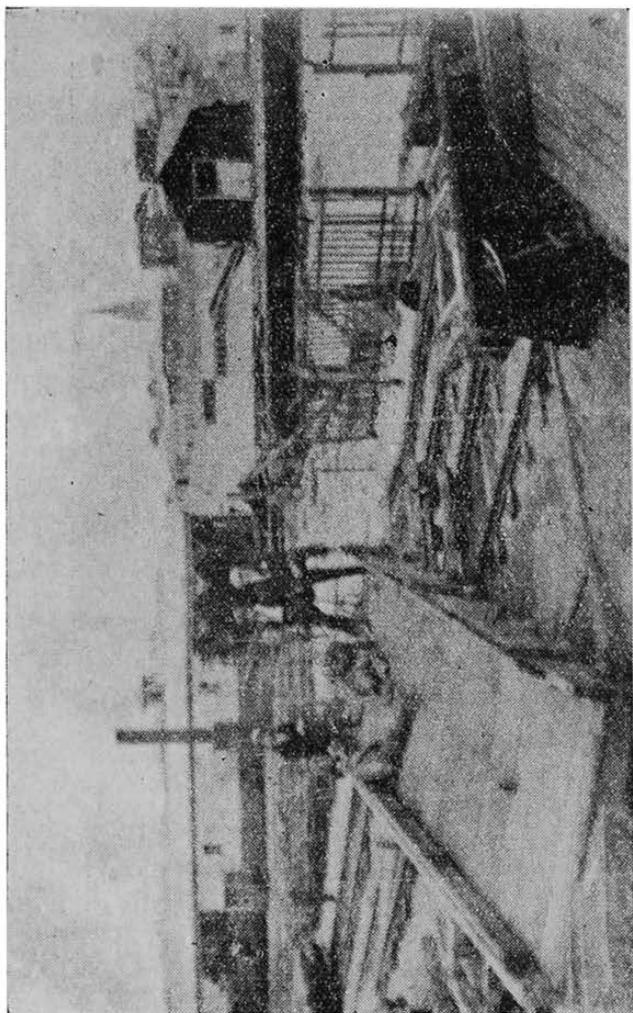
N.º 63.—CALDERA.—La Aduana i la Bodega del equipo desde el arranque del muelle del Ferricarril.

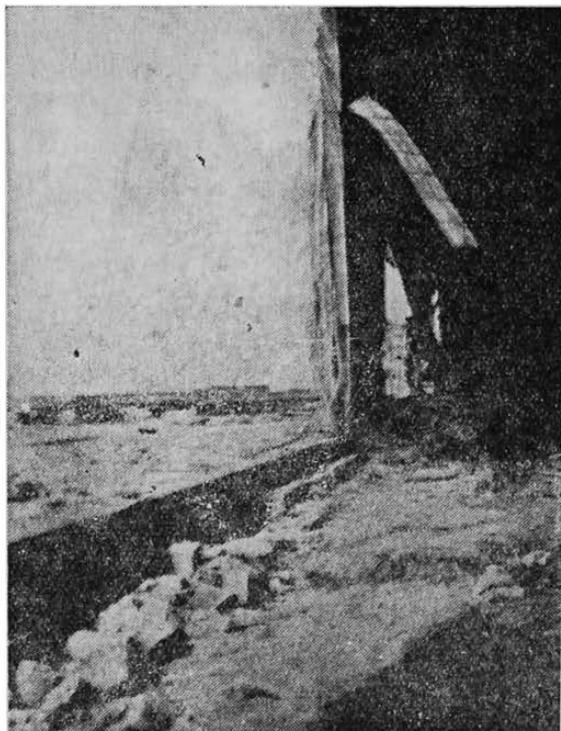
N.º 64.—CALDERA.—Galpón del equipo del Ferrocarril.

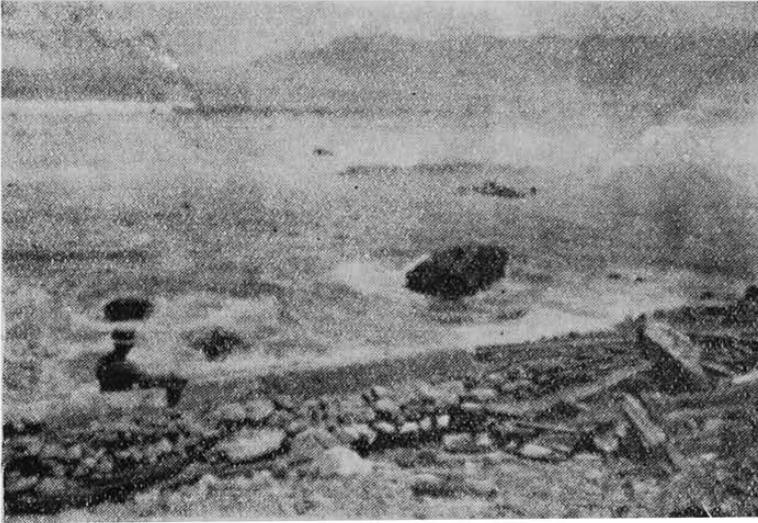
En Chañaral, los choques de las casas movidas por el agua, que, como en Coquimbo, han constituido la segunda causa de destrucción, han tenido más desastrosas consecuencias, por la constante agitación del mar en ese puerto. La fotografía N.º 69, tomada desde una galería del que fué Hotel Inglés, da una idea de lo dicho, i demuestra, además, la confianza con que se edificaba en la propia orilla del agua, sin protección efectiva alguna contra la marejada de los días

N.º 69.—CHAÑARAL.—El mar desde la galería del Hotel de Montan.

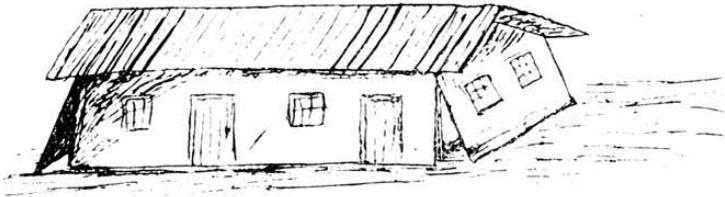
El tercero de los motivos destructores, durante las inundaciones del maremoto, lo hallamos en los desniveles de agua que se producían entre el interior i el exterior de los edificios. En construcciones bien unidas, el agua se introducía mui lentamente al interior, de modo que la mayor altura del líquido exterior, producía presiones importantes en los muros. Inversamente, durante los reflujos, el agua de fuera se retiraba con relativa celeridad i la interior tardaba en escurrirse. orijinando presiones en sentido opuesto a las precedentes i mucho más peligrosas, por cuanto las construcciones ordinariamente carecían de elementos para soportar empujes horizontales dirigidos de adentro hacia afuera, en tanto que en el otro caso, los muros encontraban apoyo entre sí.

tabiques de madera o de planchas de fierro galvanizado se abrieron como lo indica el croquis adjunto.

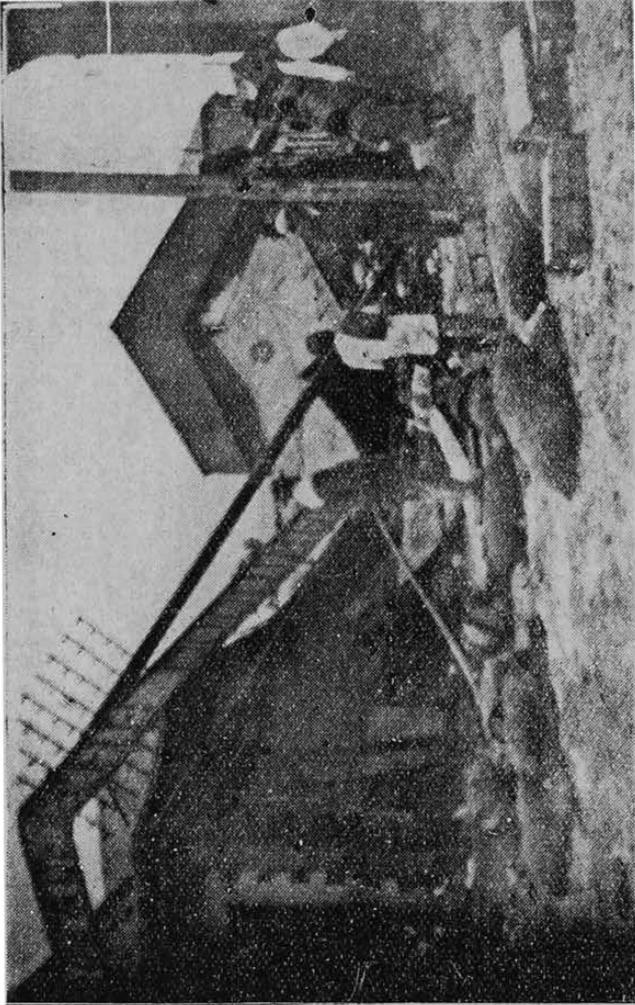
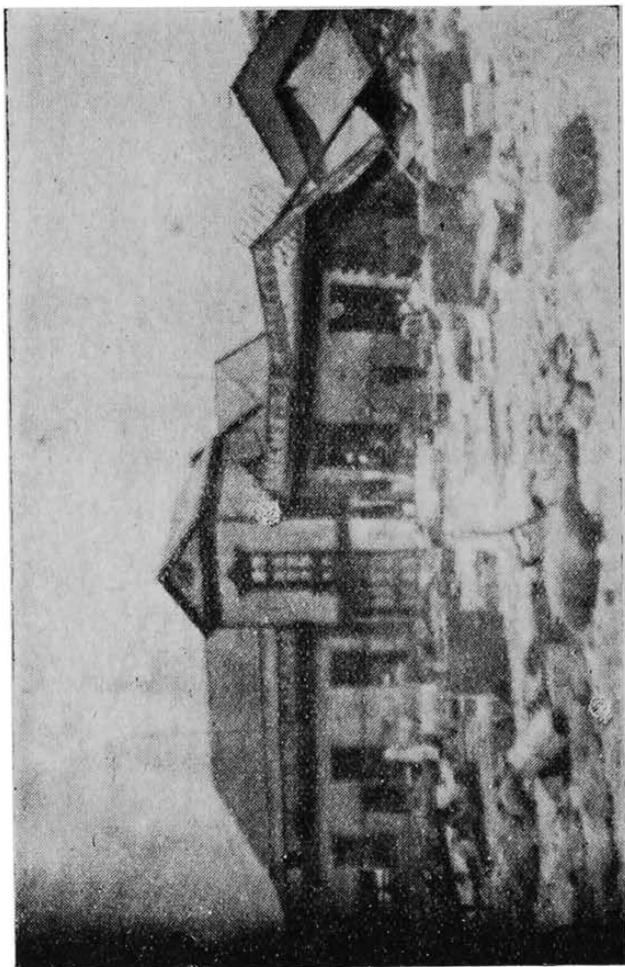
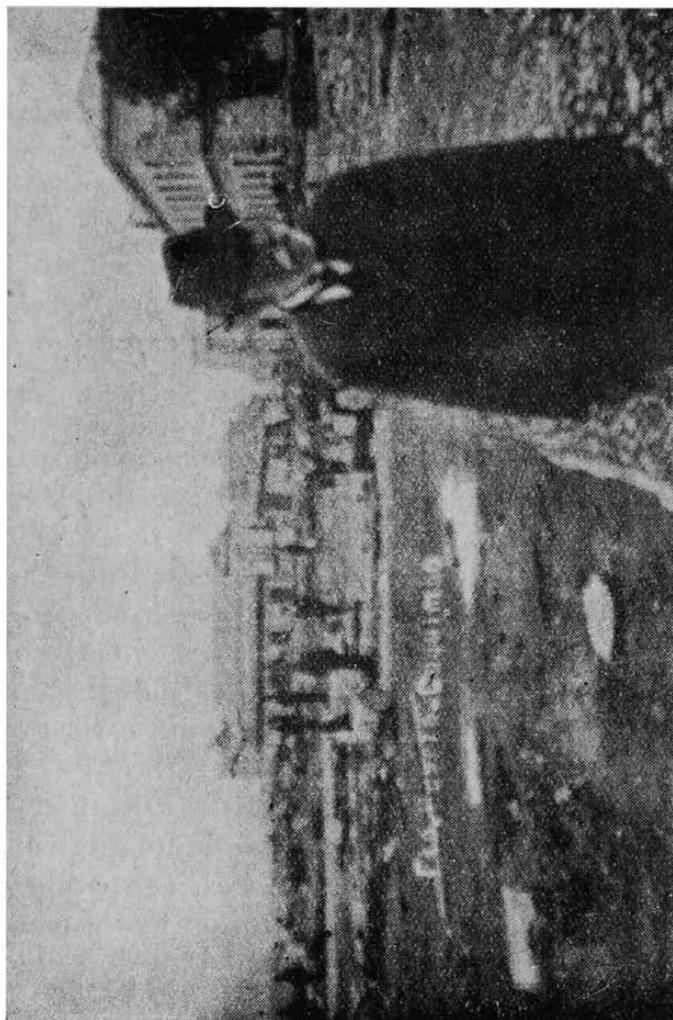
Tal parece haber sido la acción del agua en las bodegas de la Coquimbo Agencies Company a que se refieren las fotografías N.os 70, 71 i 72.

N.º 70.—Coquimbo.—Bodegas de la Coquimbo Agencies C.º

N.º 71.—Coquimbo.—Bodegas de la Coquimbo Agencies C.º

N.º 72.—Coquimbo.—Aduana i Bodegas de la Coquimbo Agencies C.º

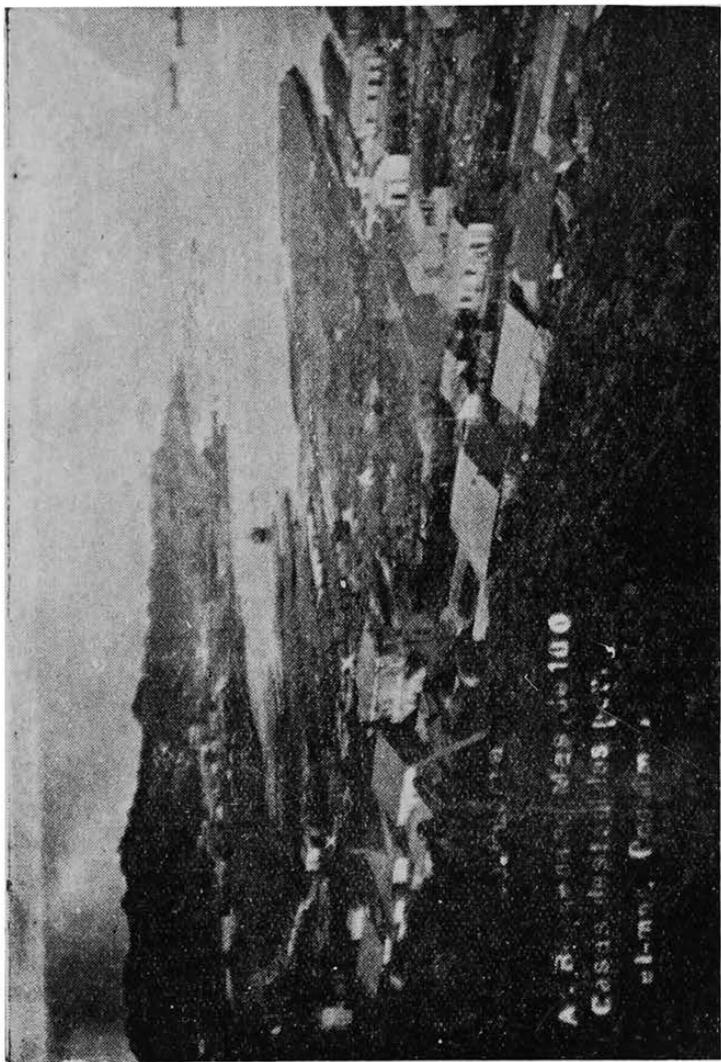
Coquimbo, perdió en el maremoto, todo el sector de la población Victoria i, esperiméntó perjuicios de importancia en la Estación de los Ferrocarriles i en las bodegas comerciales próximas a la playa. La edificación, modesta i mala, del barrio obrero que se acaba de mencionar, era de madera i tabiques de las distintas clases descritas en esta memoria. Las causas de su destrucción, son también las mismas indicadas anteriormente.

N.º 74.—Coguimbo.—Población Victoria, tomada desde el cerro Dominante.

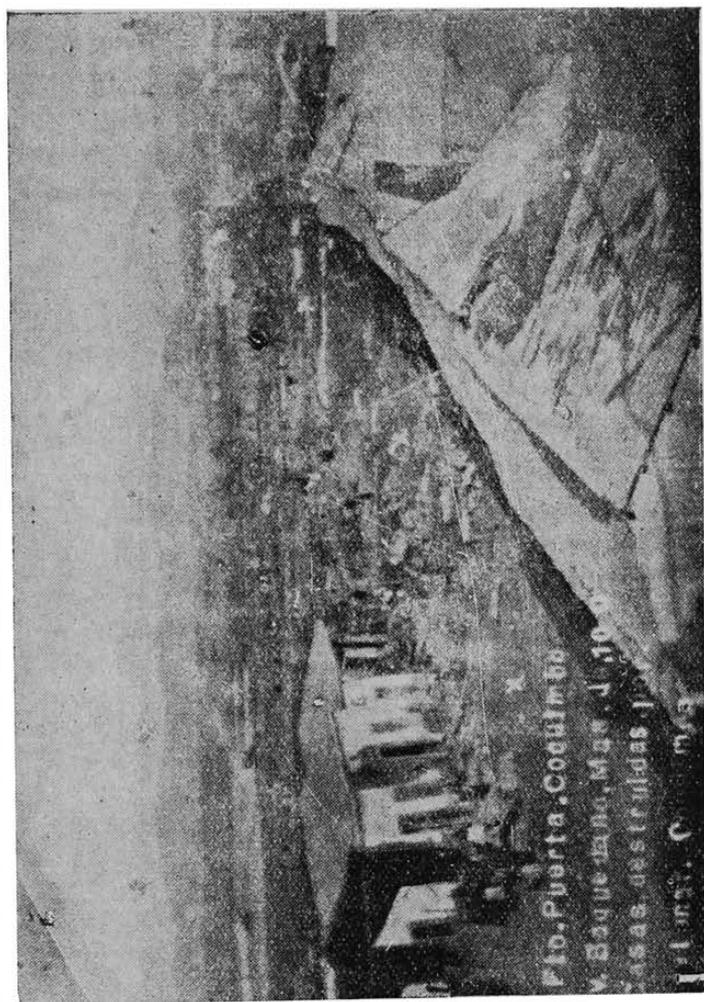
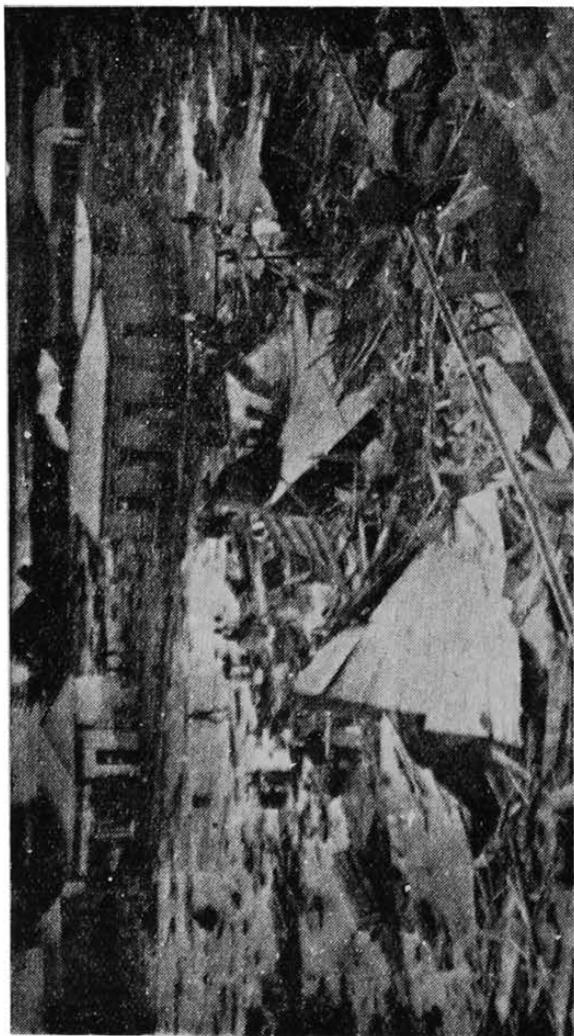
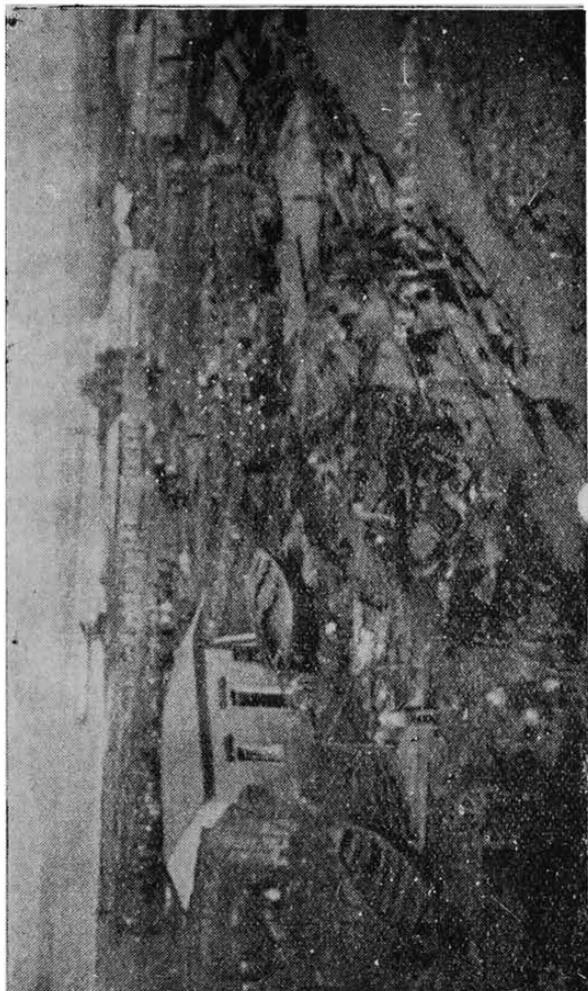
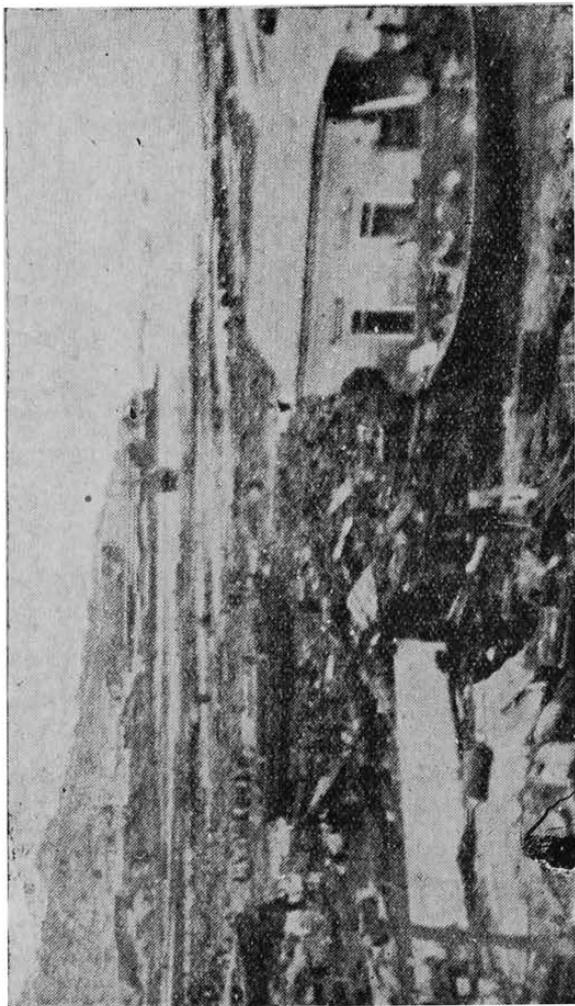
N.º 76.—Coguimbo.—Población Victoria.

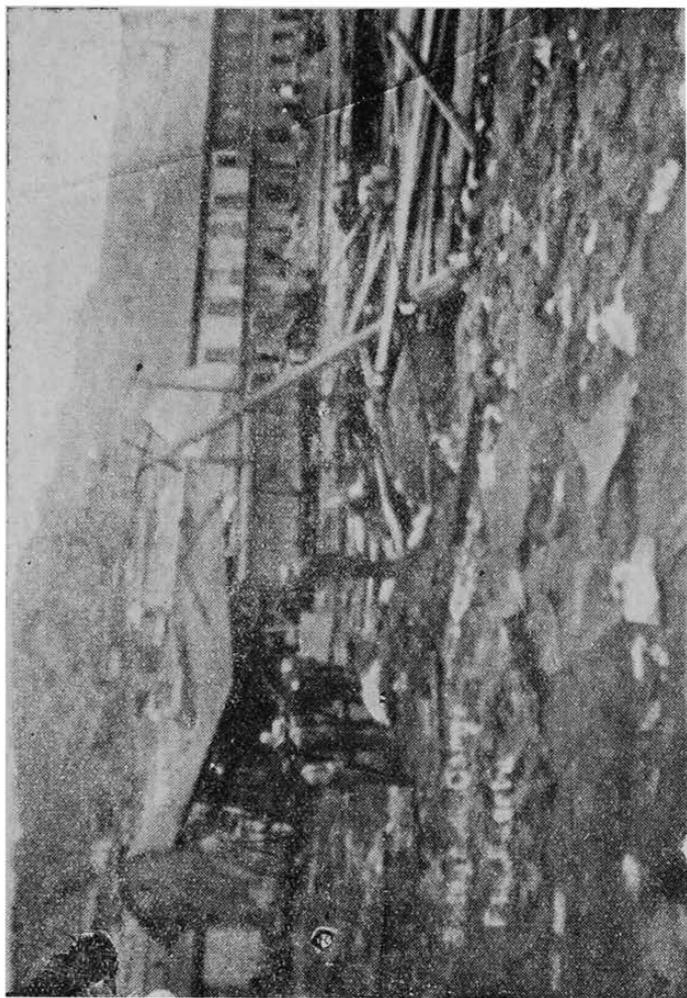
N.º 82.—Coquimbo.—Bodega de Carga de la Estación del F. C.
