**Informe presentado por el Injeniero don
Ernesto Aguirre sobre los materiales i los
procedimientos de construcción en la re-
jión afectada por el terremoto del 10 de
Noviembre de 1922.**

Santiago, 13 de Abril de 1923.

Informe presentado por el Injeniero don Ernesto Aguirre, sobre los materiales i los procedimientos de construcción en la rejión afectada por el terremoto del 10 Noviembre de 1922.

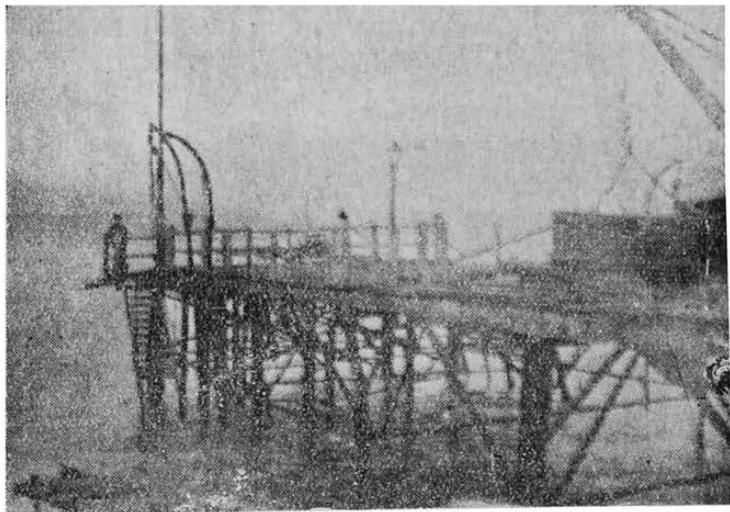
N.º 87.—Huasco.—Muelle de pasajeros.

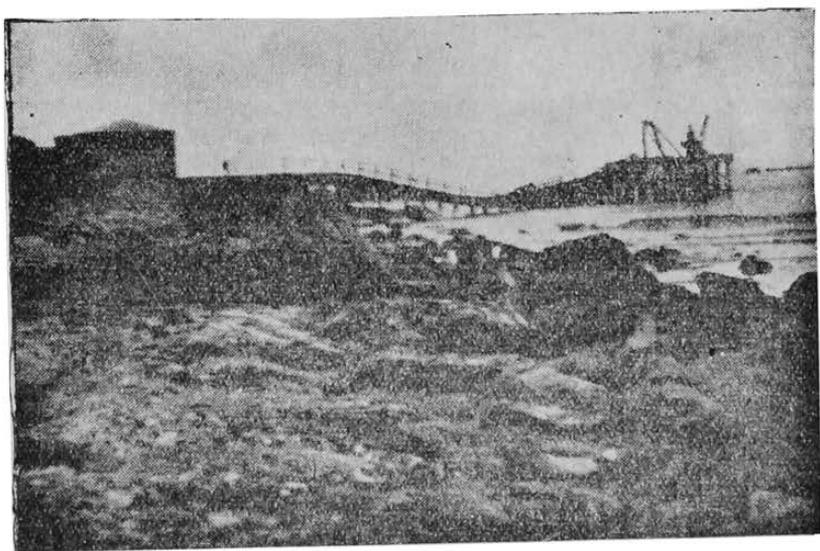
N.º 88.—Huasco.—Muelle del ferrocarril.

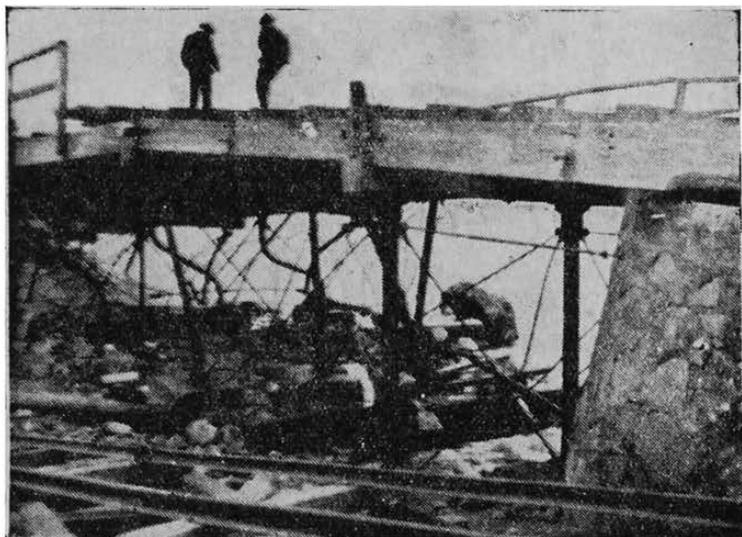
N.º 89.—HUASCO.—Arranque del muelle del Ferrocarril.

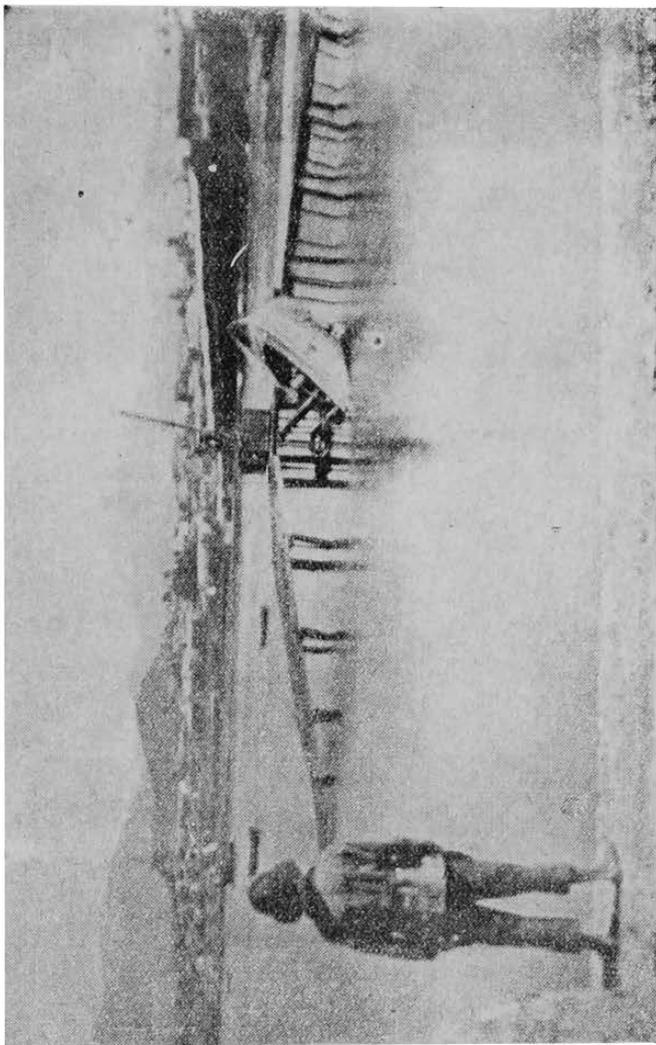
N.º 92.—Muelle Fiscal en posesión de Mac-Auliffe.

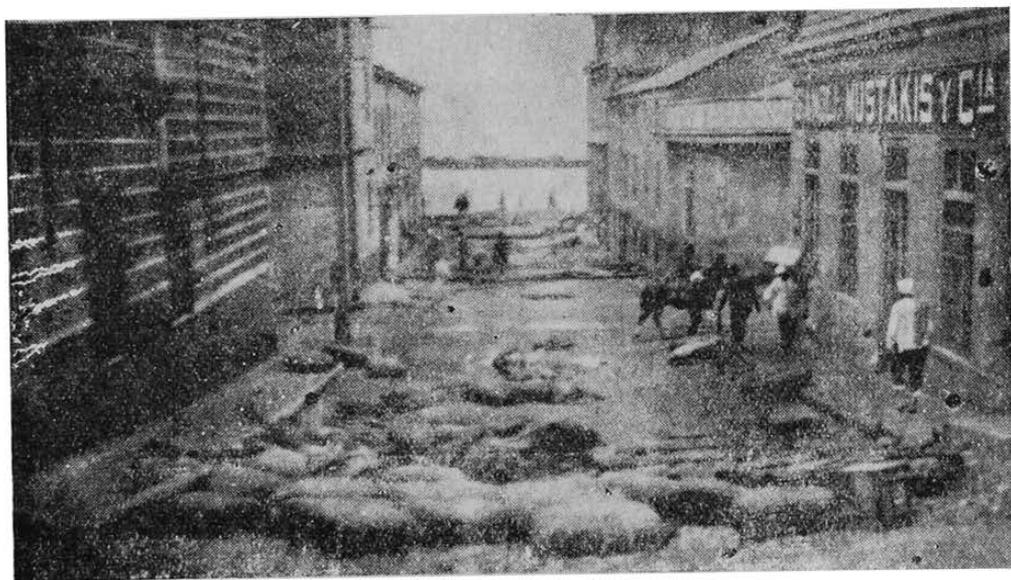
N.º 98.—COQUIMBO.—Calle Sierra.

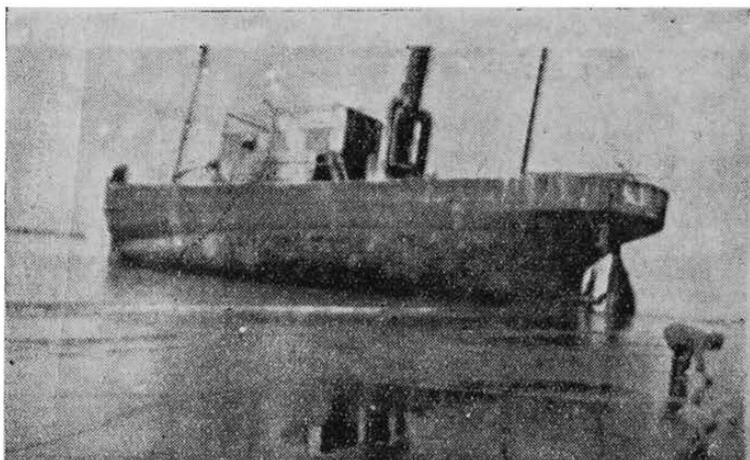
N.º 100.—COQUIMBO.—El vapor «*Coquimbo*» varado en la playa de la población
Victoria

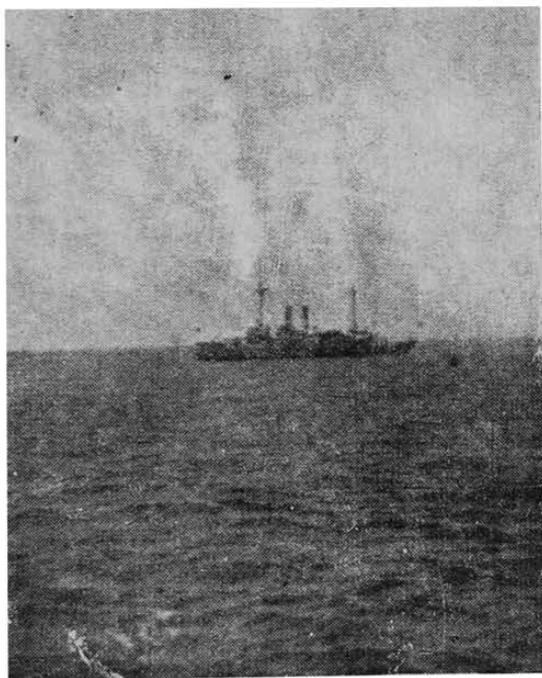
N.º 102.—HUASCO.—Crucero norteamericano «Cleveland» fondeado con socorros para los damnificados de la región.

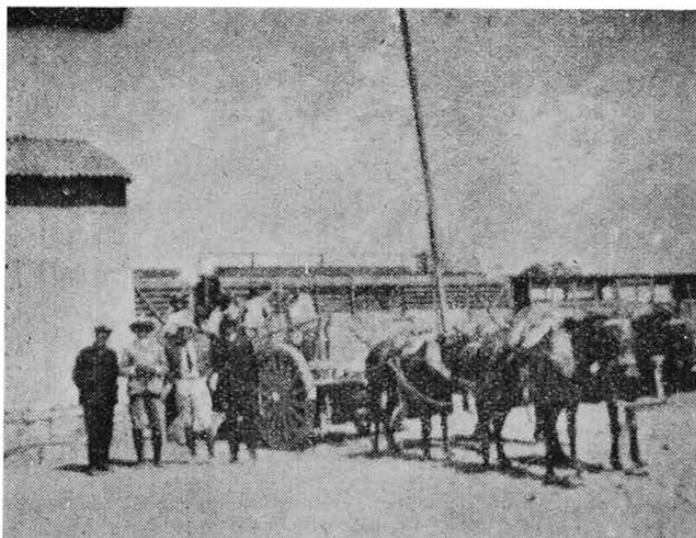
N.º 104.—ESTACIÓN DE CHIMBERO.—En el desierto de Atacama.—El redactor de *La Nación* de Buenos Aires, señor Honorio Roigt enviado especialmente por ese diario a la zona del terremoto, acompañado de algunos ingenieros de los Ferrocarriles.

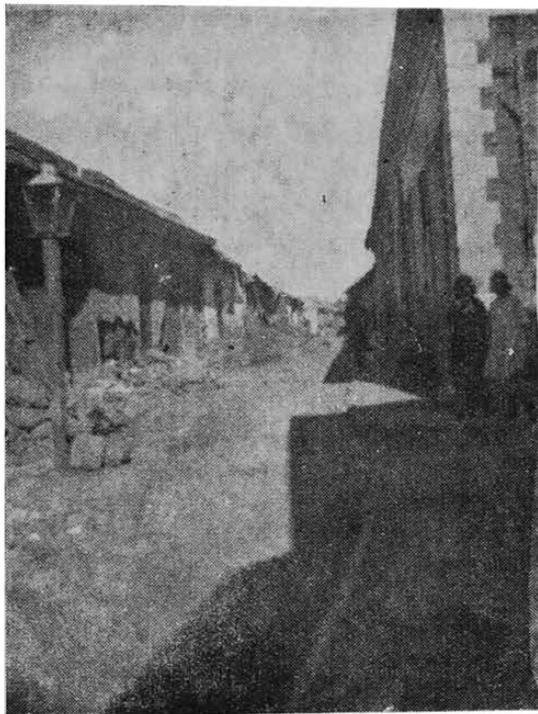
N.º 105.—FREIRINA.—Calle Prat.—Tomada hacia el Oriente.
